Durabilité des réparations par patch : retour d'expérience sur un corpus de monuments historiques français

Projet international PEPS : **Performance Evaluation of Patch Repairs on Historic Concrete Structures**

Jean Ducasse-Lapeyrusse
Élisabeth Marie-Victoire
Myriam Bouichou

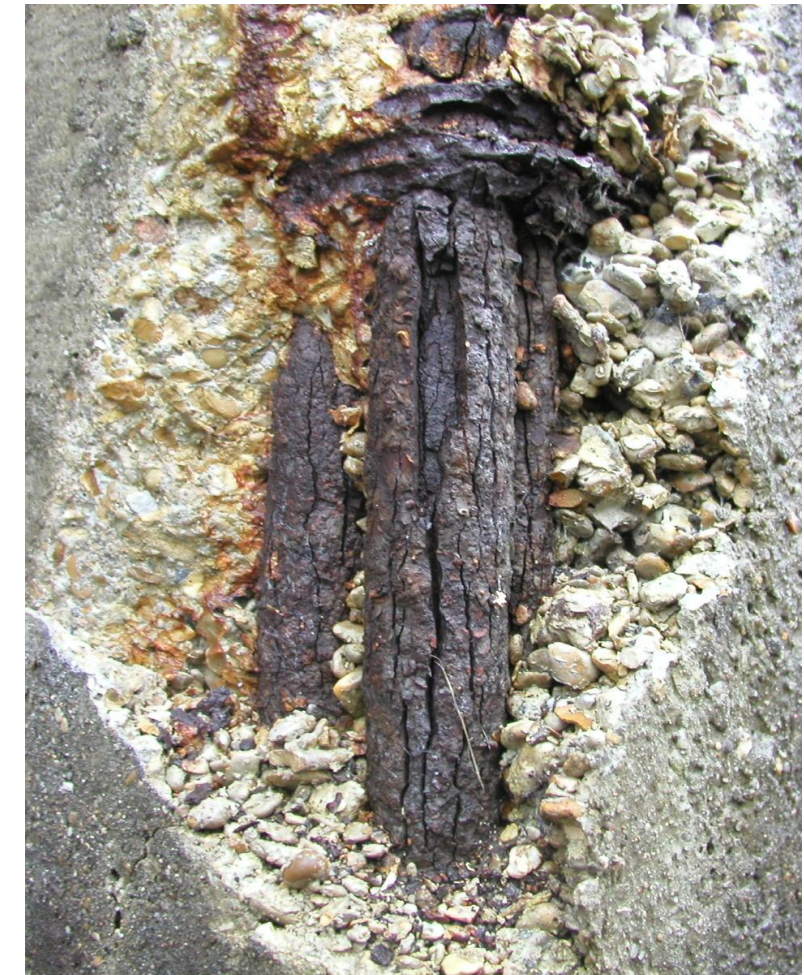
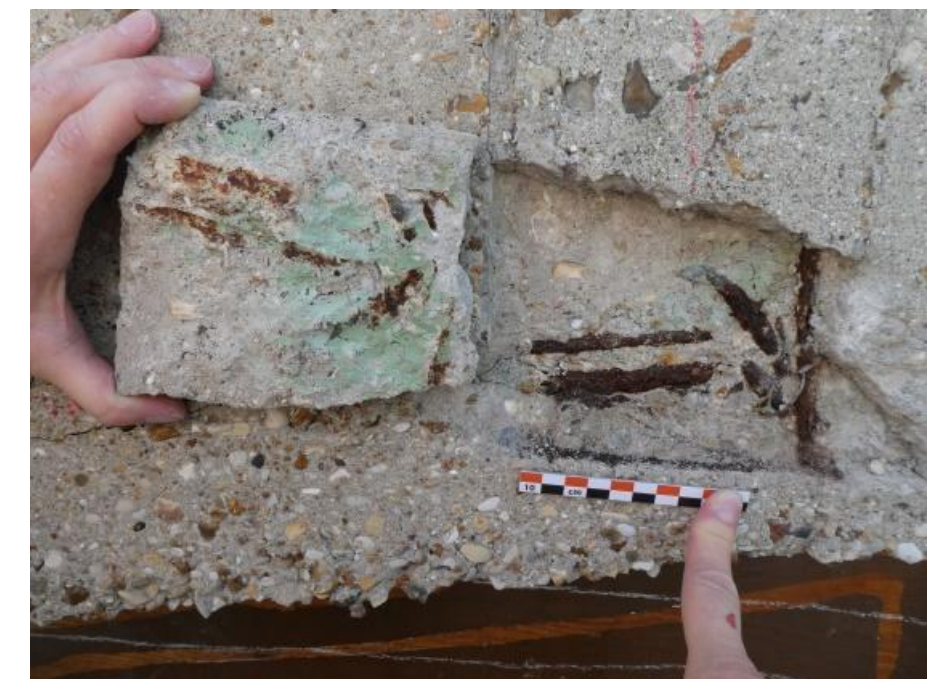
Corrosion dans une réparation par patch

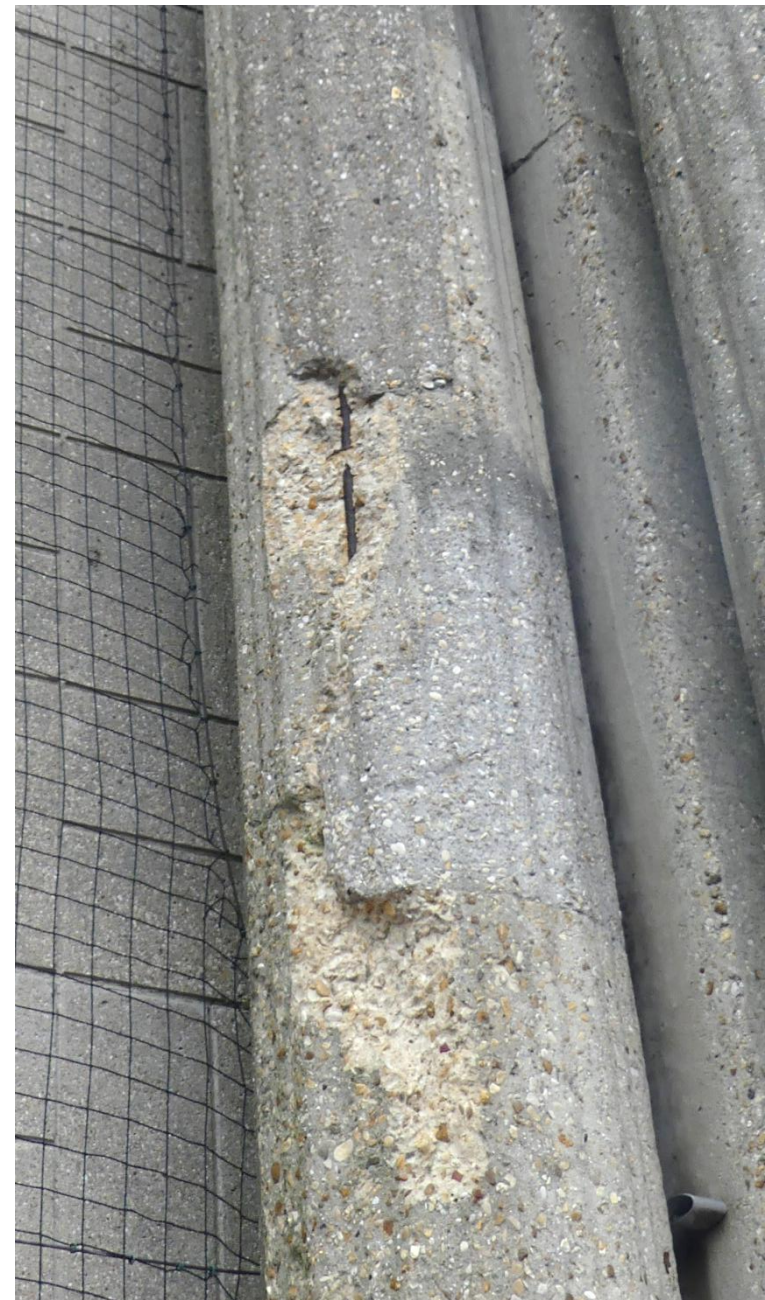
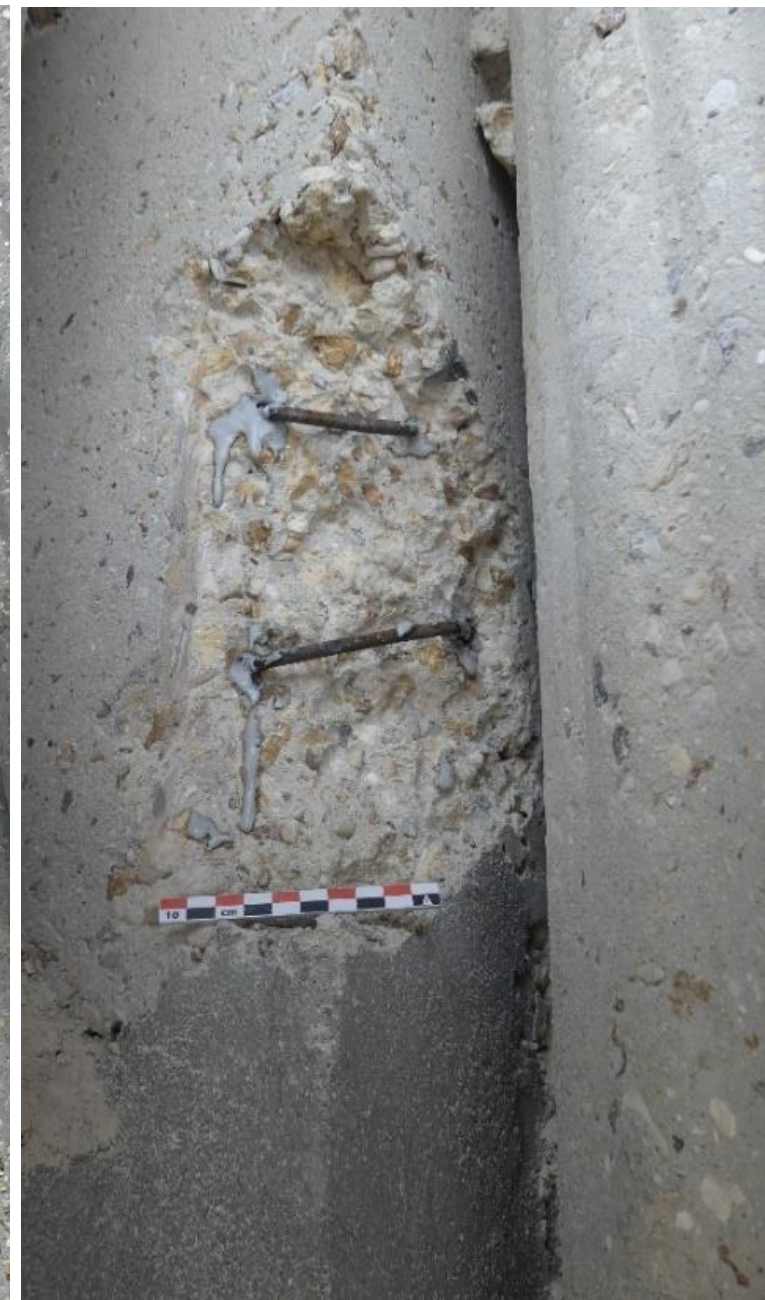
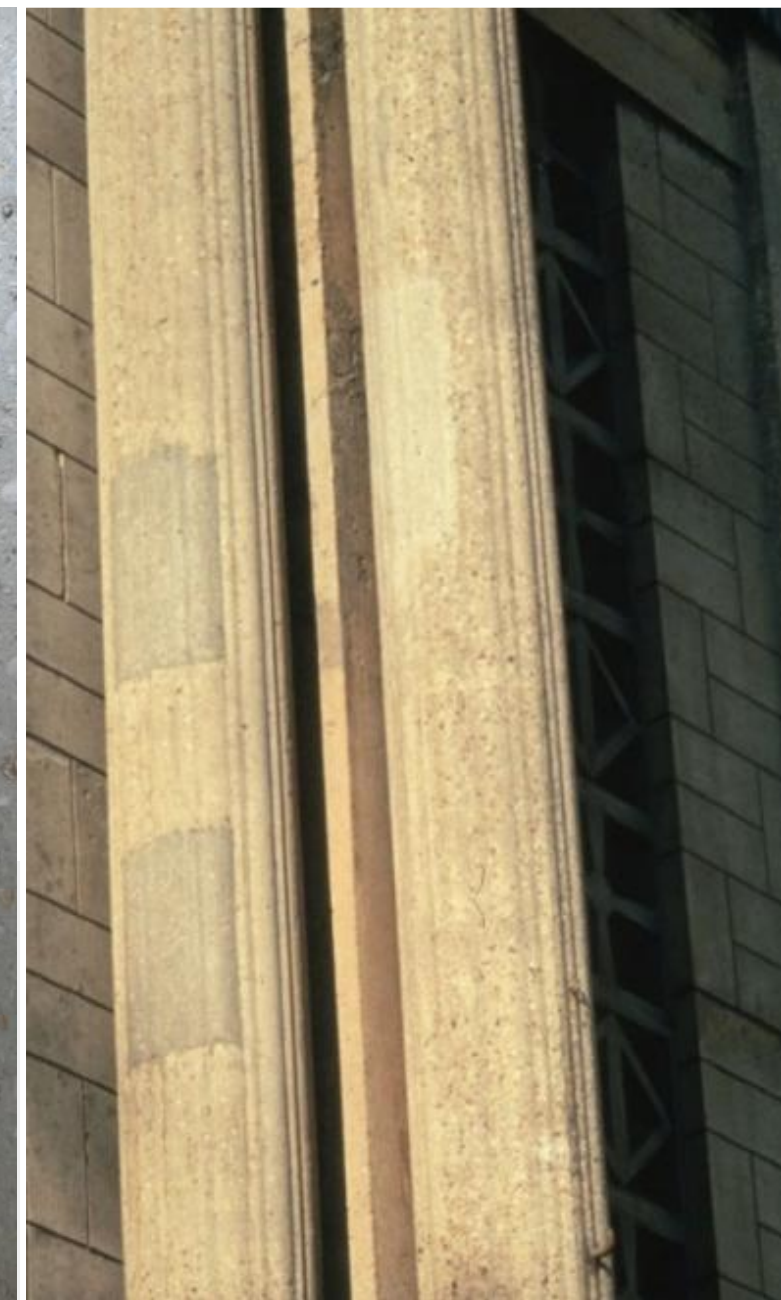
➤ Notre Dame du Raincy

- **Performance technique** : plutôt bonne, mais des altérations constatées dans le béton d'origine adjacent aux réparations
- **Performance esthétique** : Réparations visibles, même pour un œil non averti.
- Une grande partie des réparations toujours en place après **30 ans**.

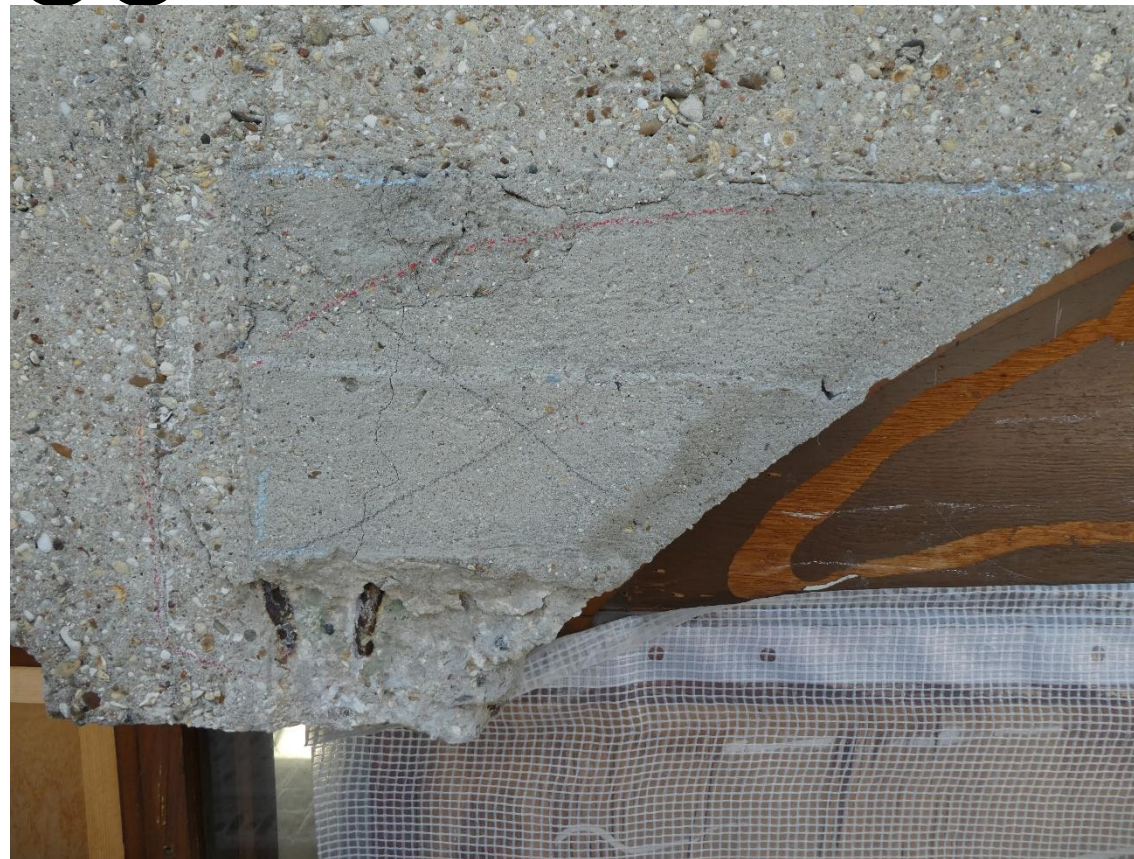
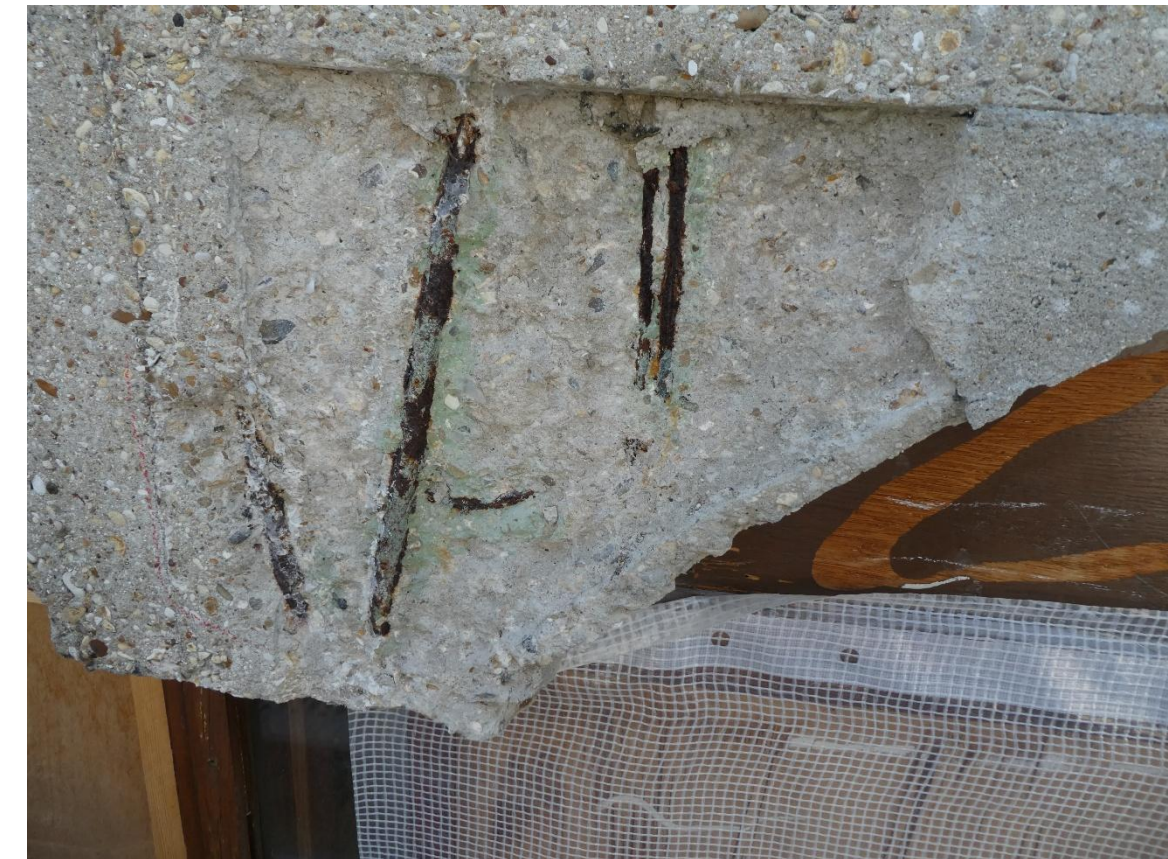
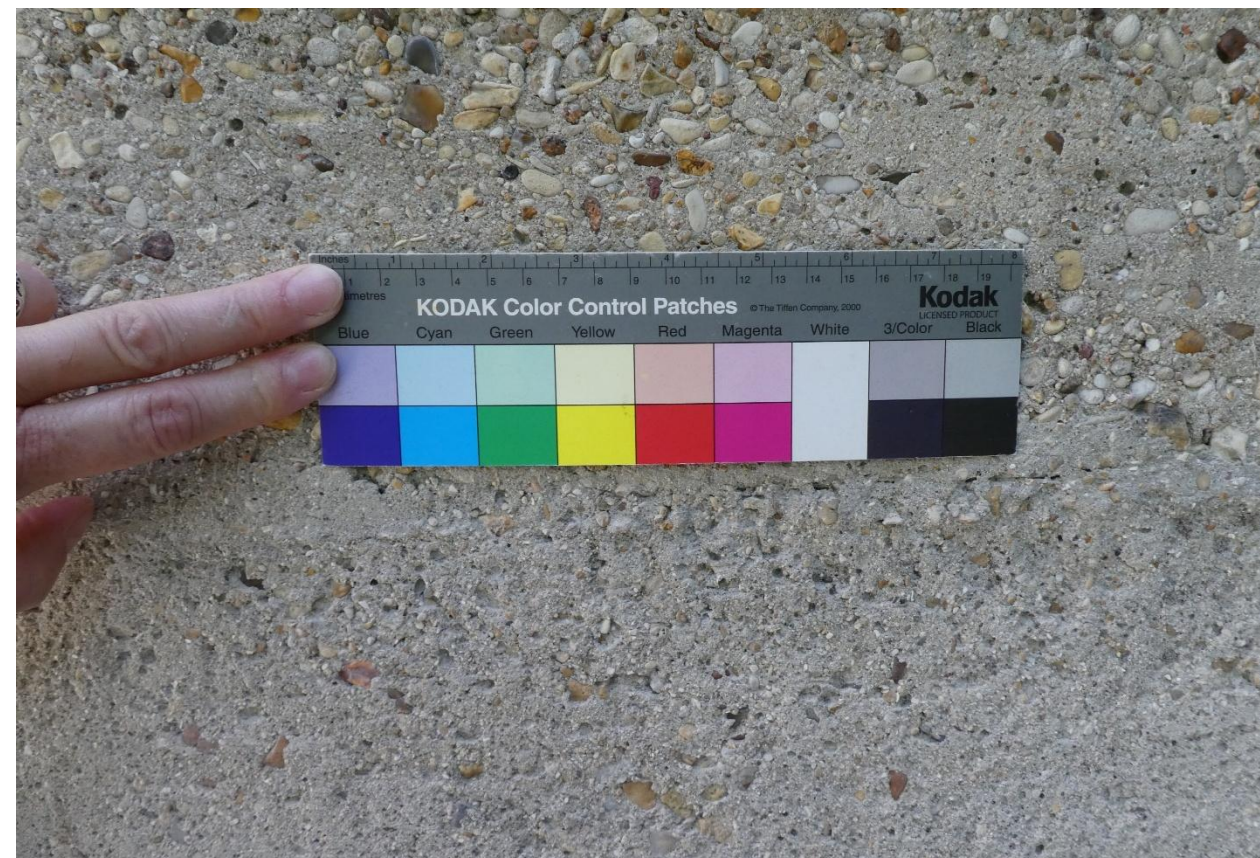
➤ Maison Jaoul

- **Performance technique** : mauvaise, décollements, fissures, reprise de la corrosion, épaufrures dans les réparations, 28% des réparations refaites. Mais le matériau d'origine était relativement épargné.
- **Performance esthétique** : bonne, réparation parfois difficilement visible.
- Réparations en grande partie reprises après **28 ans**.

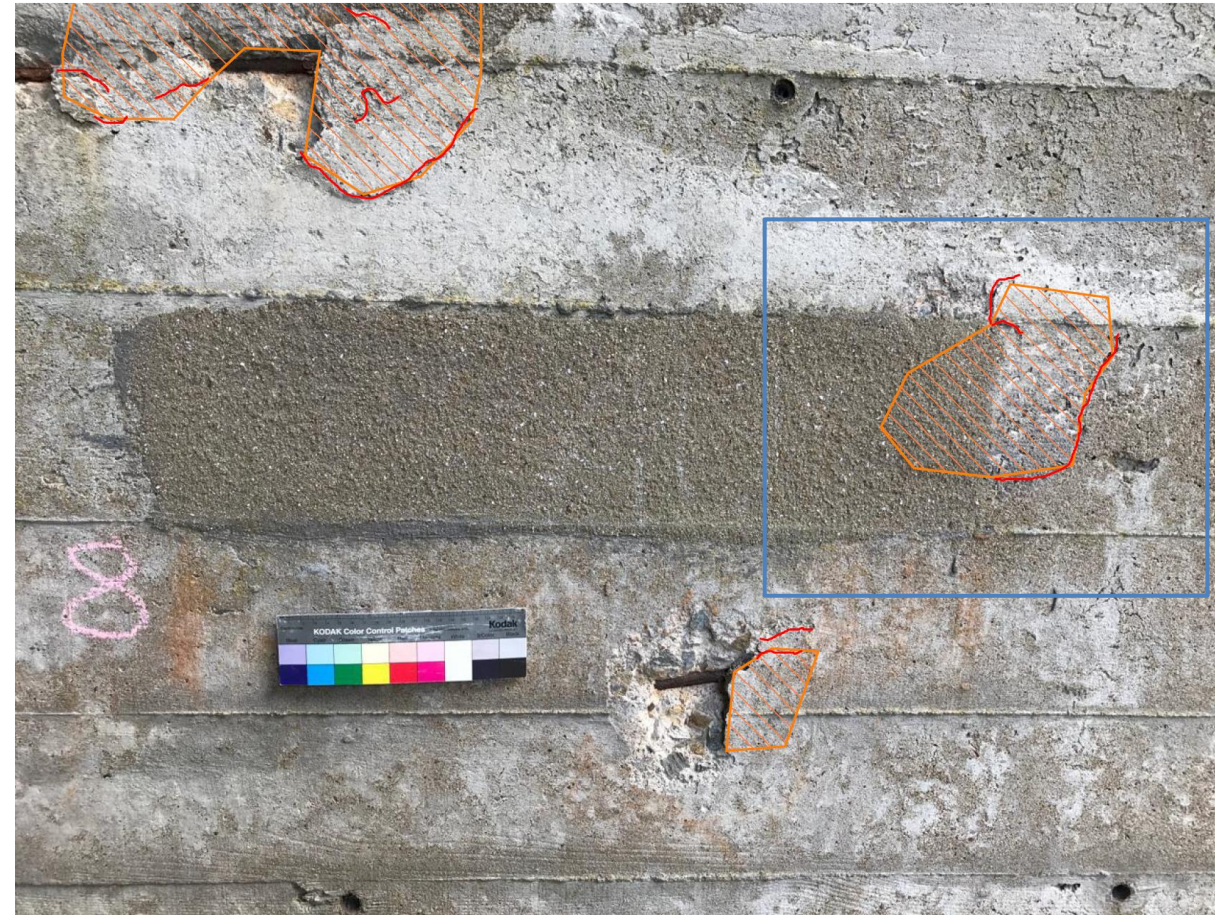
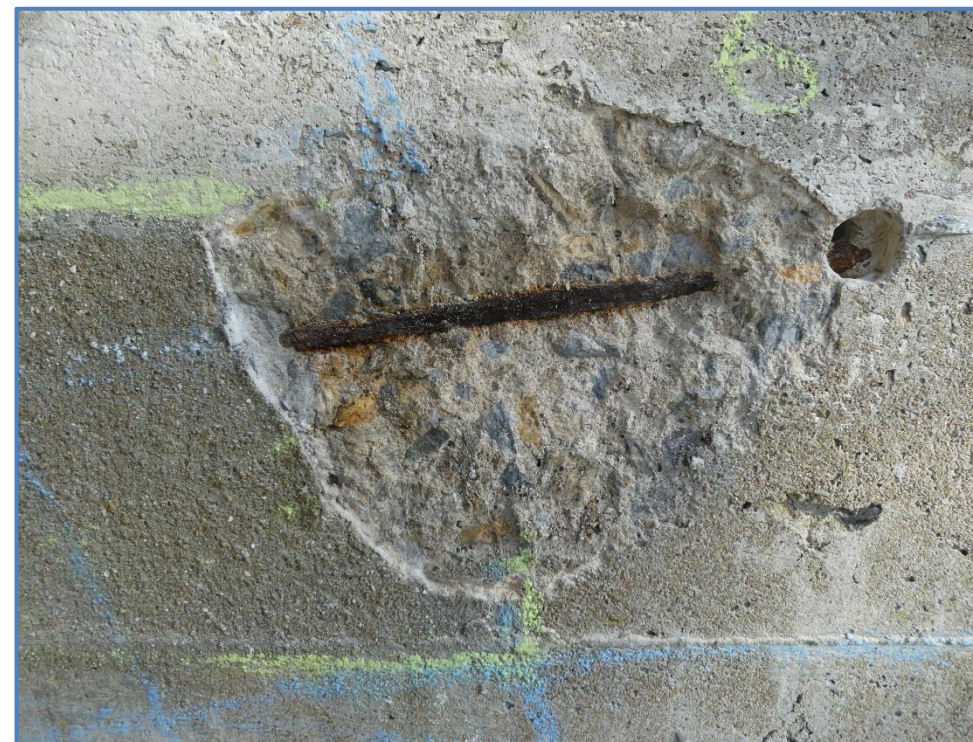
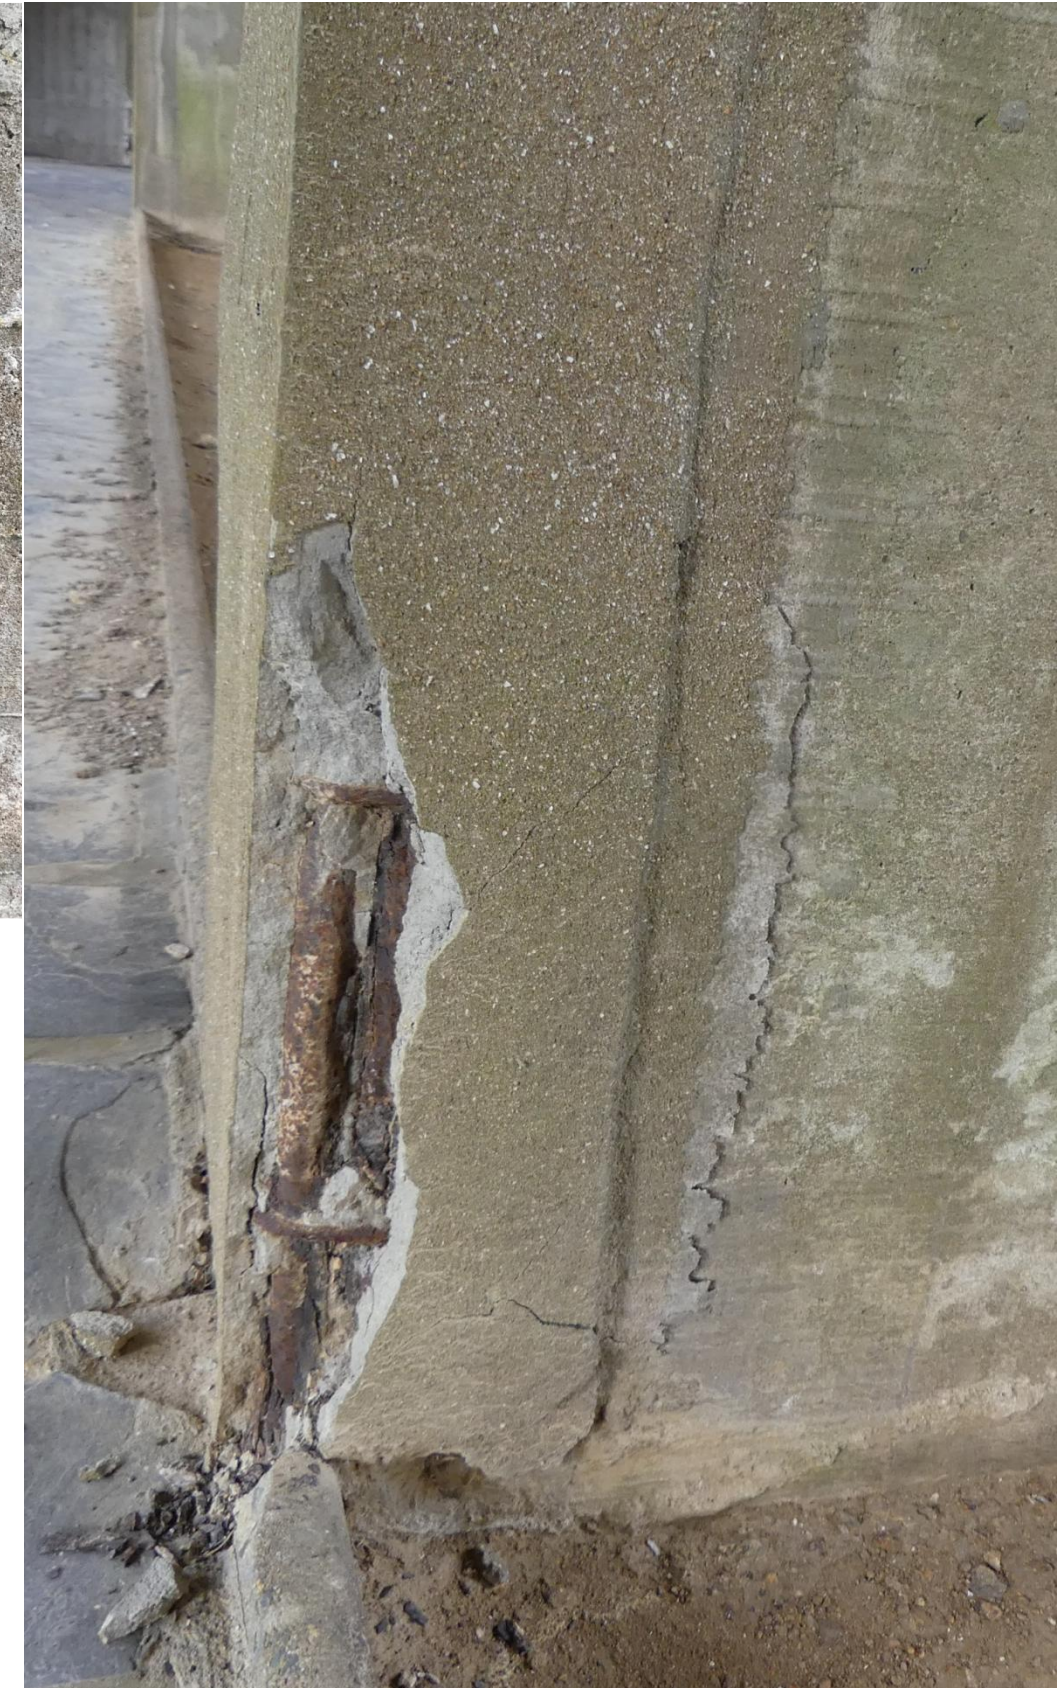
➤ Maison Radieuse de Rezé Restauration de 1995

- **Performance technique** : mauvaise, reprise de la corrosion, fissures, épaufrures dans les réparations et les zones adjacentes.
- **Performance esthétique** : très mauvaise, couleur et texture différentes.
- Réparations à reprendre, après **25 ans**.

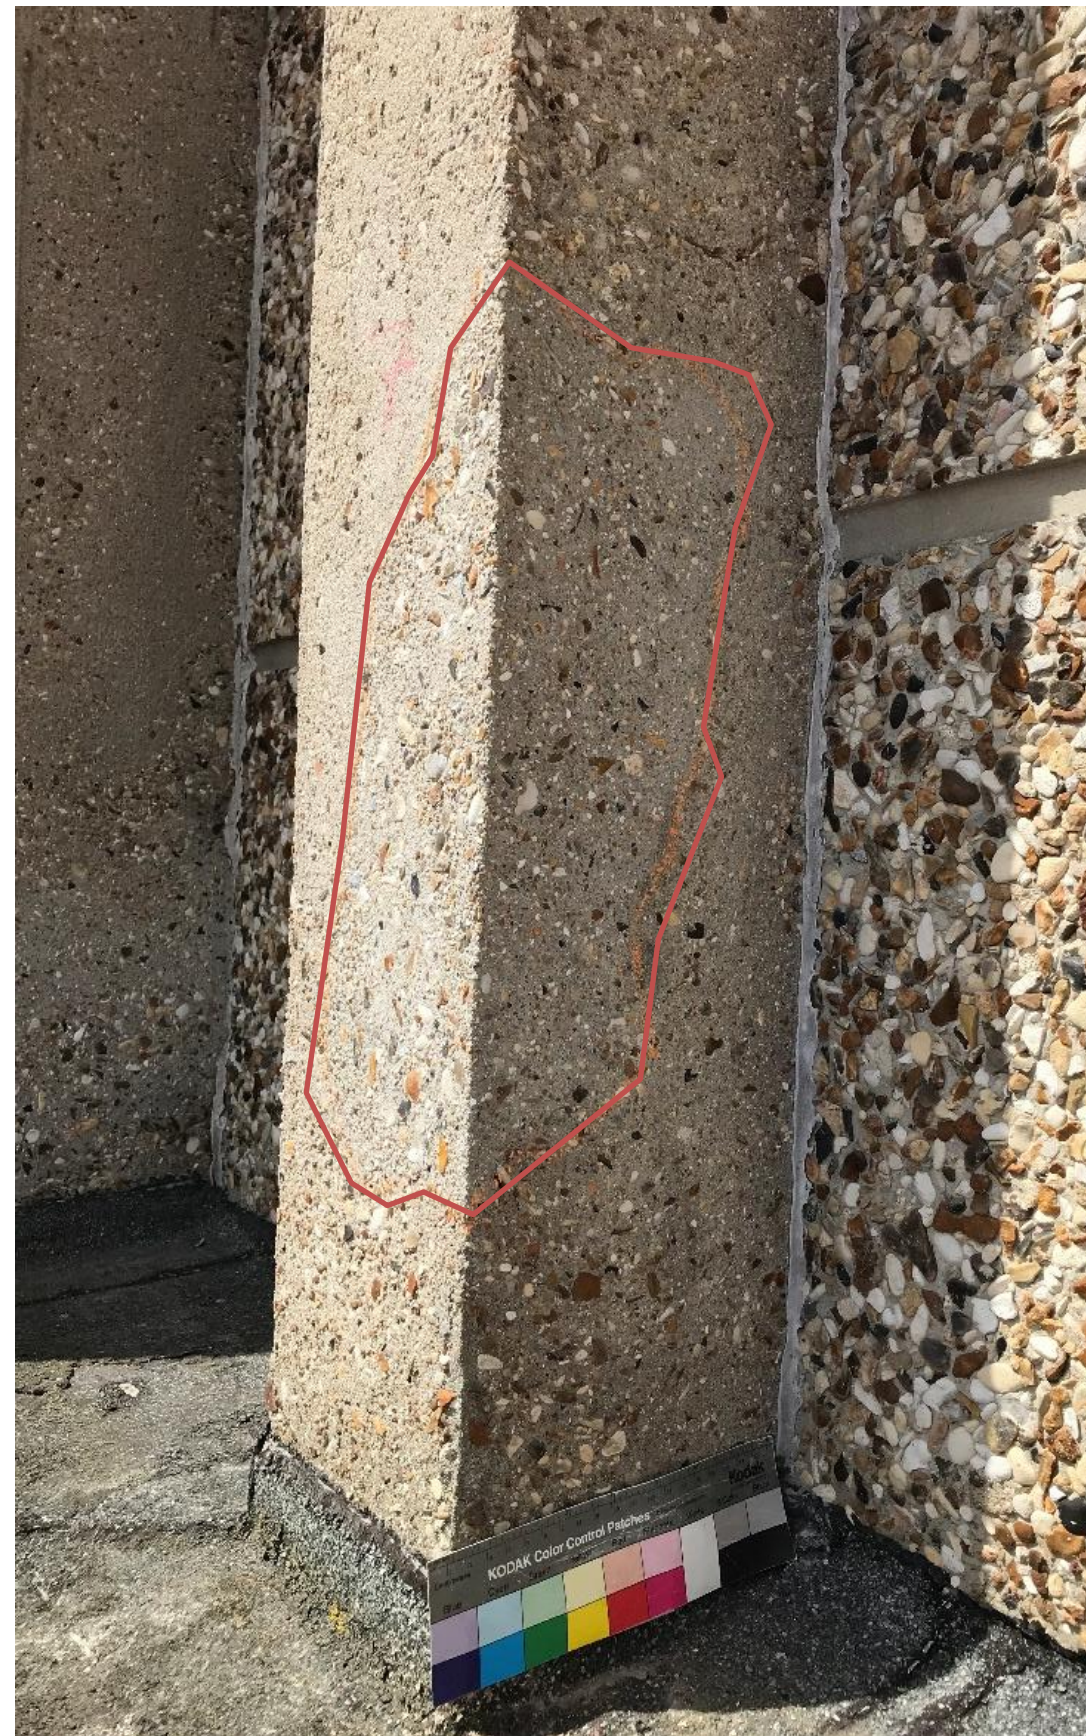
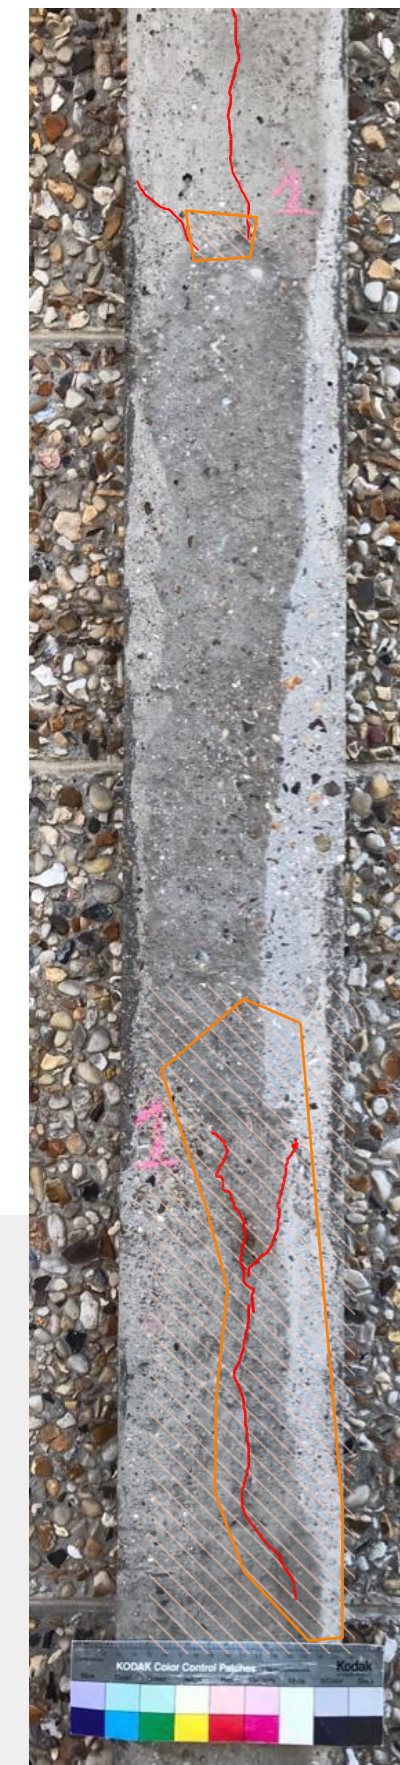
➤ Saint-Joseph du Havre

- **Performance technique** : très bonne, à l'exception de quelques points avec un enrobage des armatures faible.
- **Performance esthétique** : très bonne, réparations difficiles à déceler.
- Réparations en très bon état après **20 ans**.

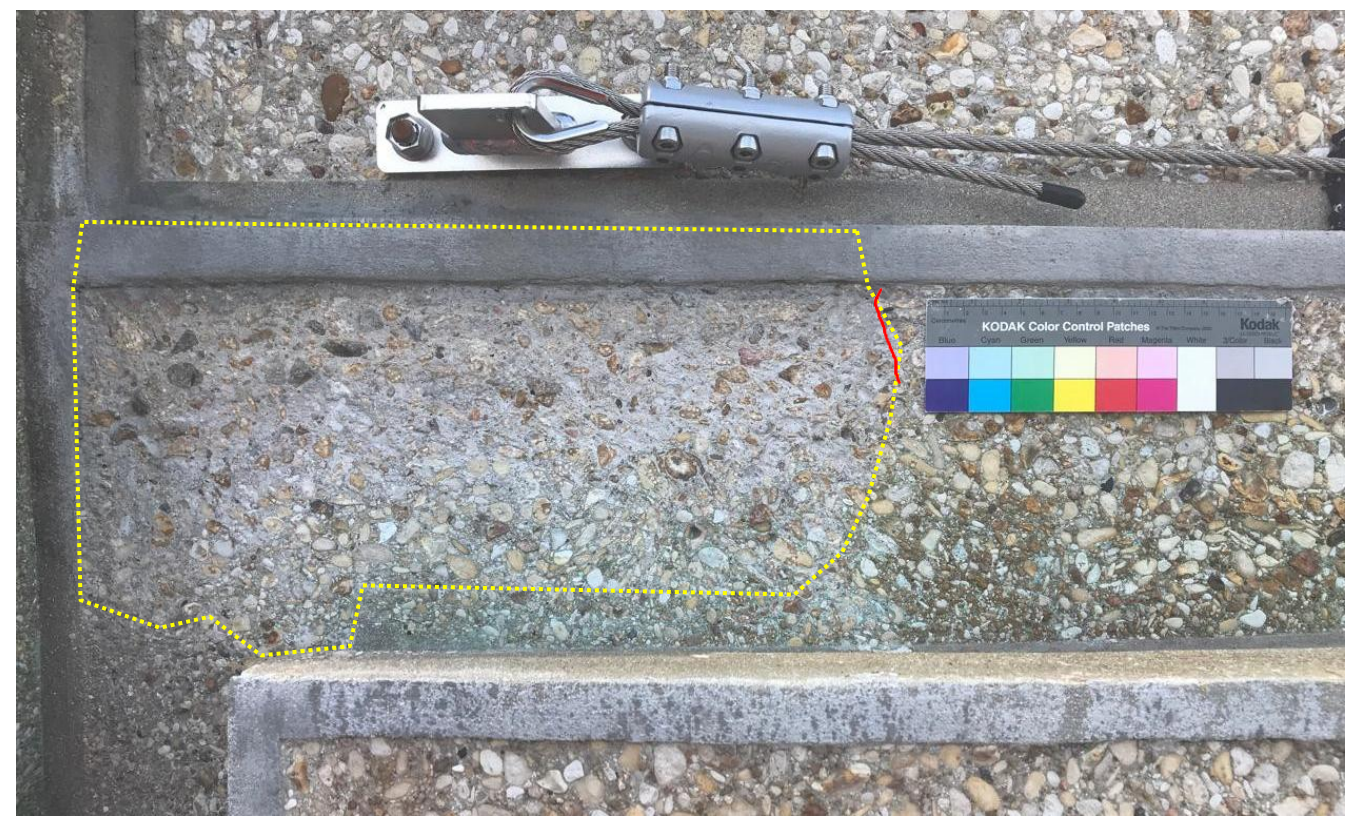
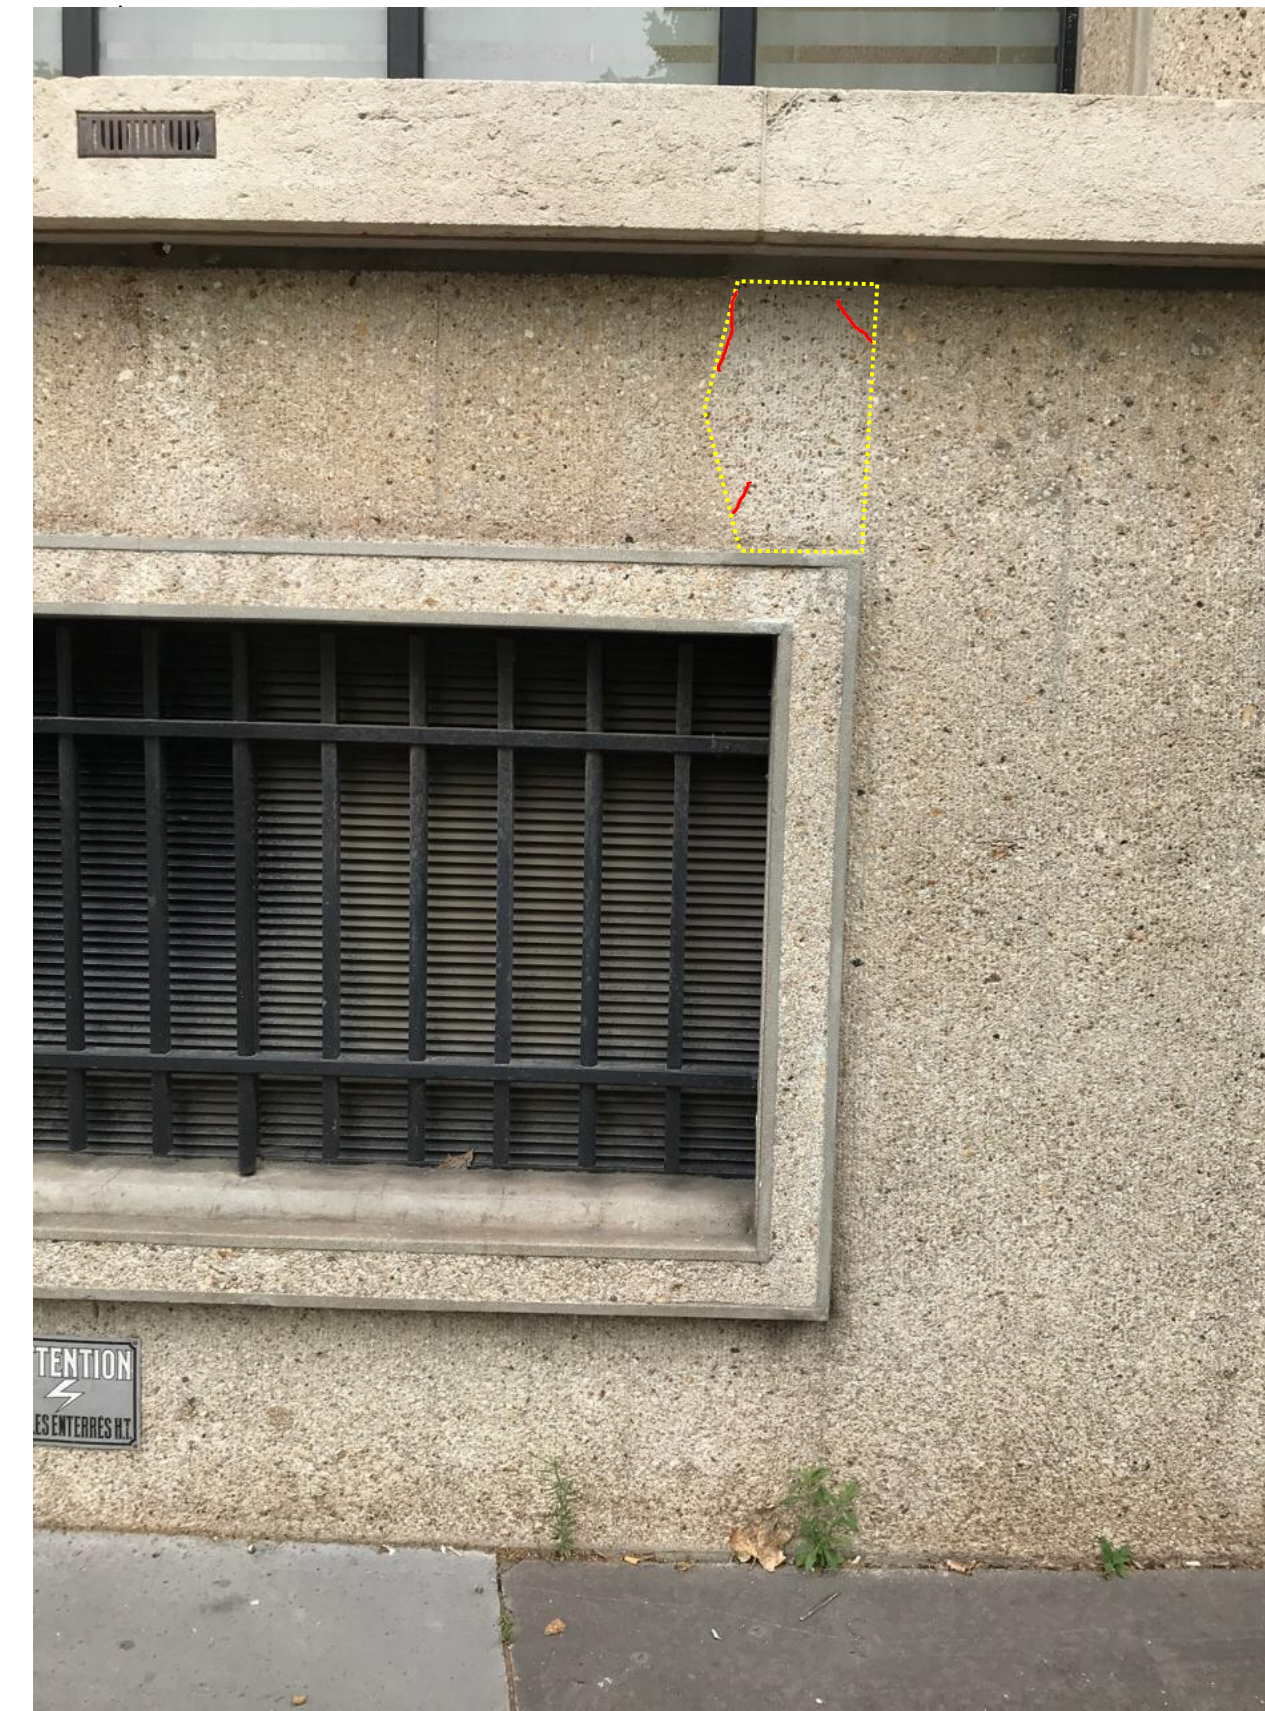
➤ Palais d'Iéna

- **Performance technique** : très bonne, peu d'altérations visibles
- **Performance esthétique** : très bonne, difficiles à décerner.
- Réparations en très bon état après **6 ans**.
