Bienvenue au Workshop #3

*Session 3 : Diagnostic
et Retour d'Expérience
sur ouvrages*

**Œuvre iconique d'Auguste Perret à
Paris : le palais de l'éna**

***Un remarquable exemple de durabilité
de la construction et de la restauration***

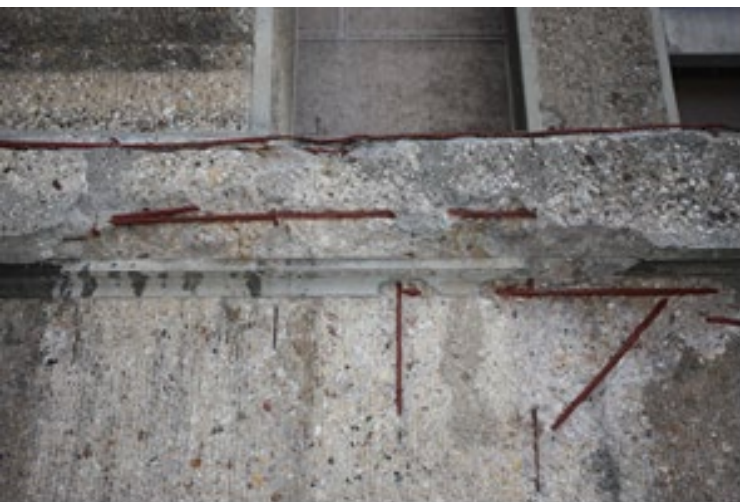
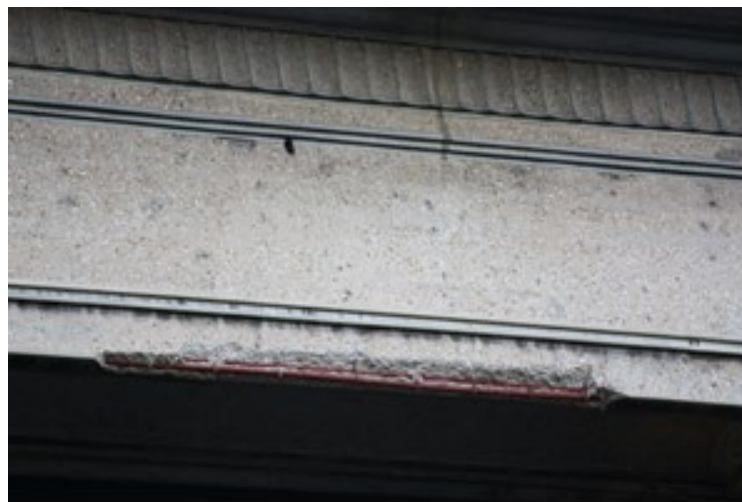
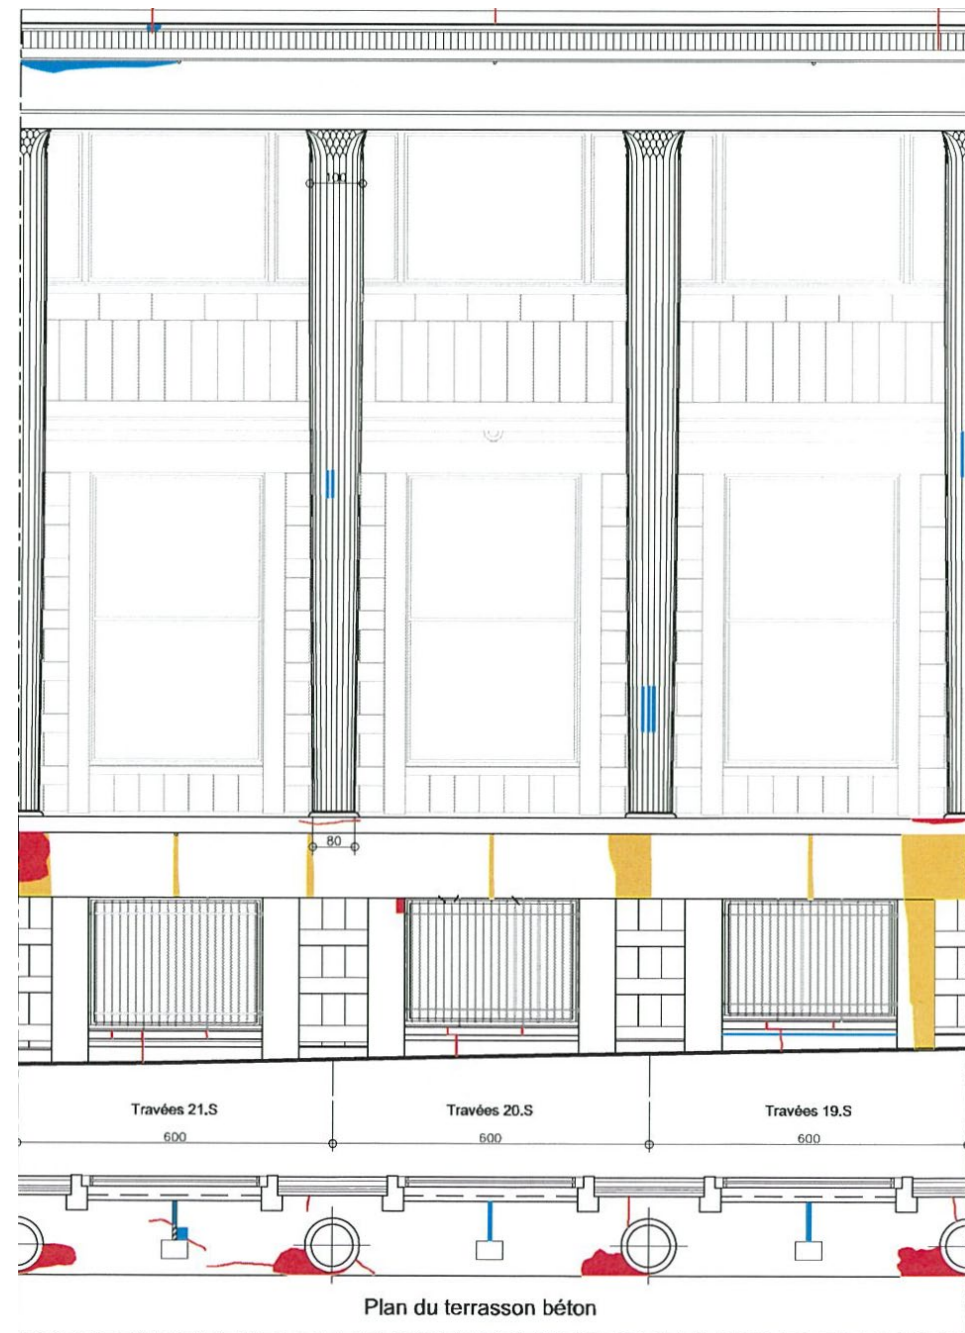
Repérage des désordres

- Qualité initiale du béton assez bonne
- Quelques nids de cailloux et fuites de laitance.
- Quelques fissures et épaufrures (façade sur jardin), salissures noires.

- 1 : reprise des sondages et tests 2013-2014
- 2 : ragréage ancien encore en place
- ▨ 3 : altération superficielle - acier invisible
- ∧ 4 : altération superficielle
acier de couture apparent
- 5 : altération profonde
acier d'armature apparent
- ~ 6 : fissure
- | 7 : dégradation de liseret
- 8 : coulures
- 9 : graffitis
- ▶ Repérage élévation colonne ou pilier

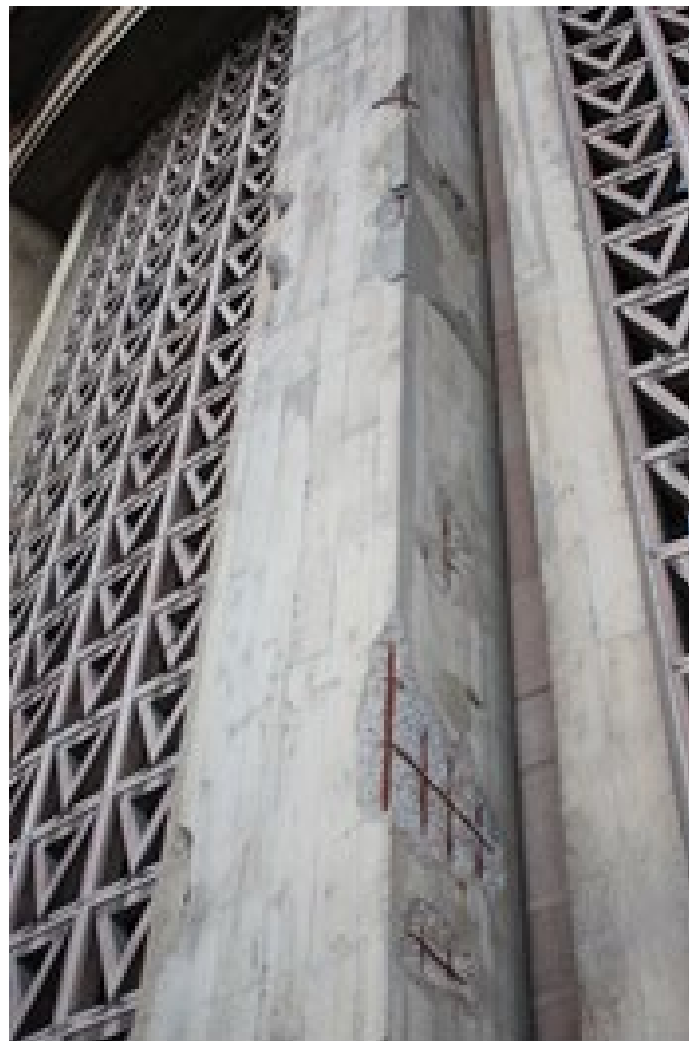
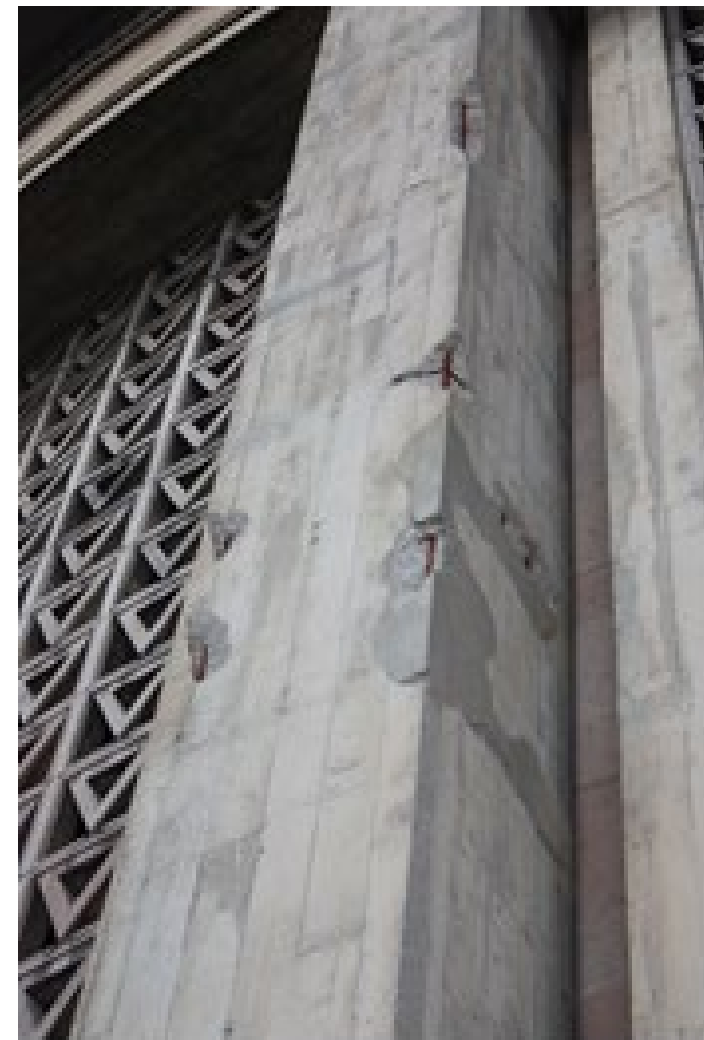
Rotonde (1942-1947)

- Un peu plus de défauts et d'altérations
- Nids de cailloux et fuites de laitance
- Fissures et nombreuses épaufrures (façade sur jardin), salissures noires.

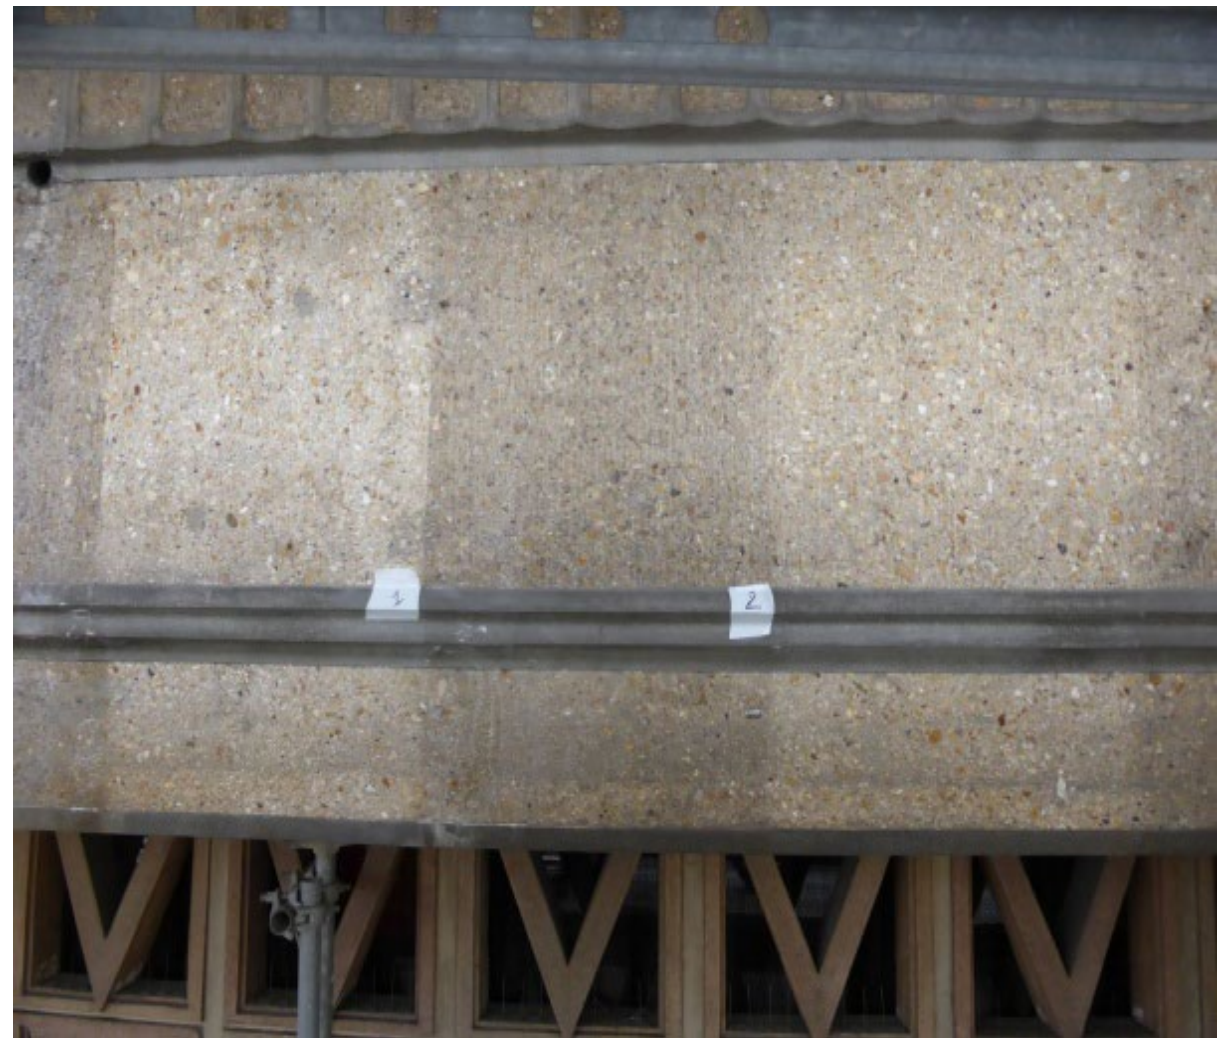
Salissures noires → Essais comparatifs de techniques de nettoyage

1. **Projection de calcite** : 40-300 μ m, 2.5 bars, diamètre de buse = 8mm
2. **Eau chaude** : 120 bars, 95°C (350/700L/h)
3. **Projection d'Archifine n°7[©]** : 30-150 μ m, diamètre de buse = 8mm, 2.5 bars
4. **Latex + rinçage à l'eau**
5. **Compresse d'argile + rinçage à l'eau**
6. **Gel neutre + rinçage à l'eau**

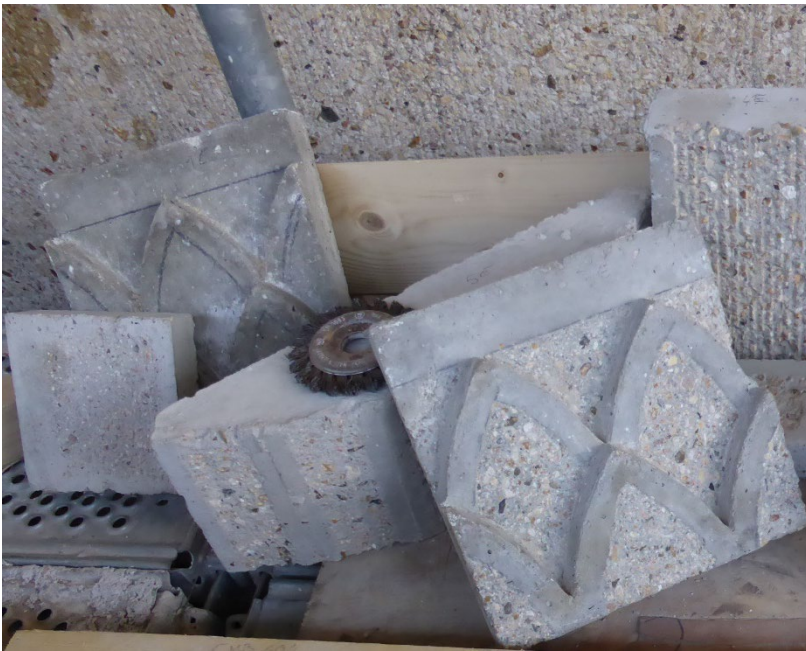
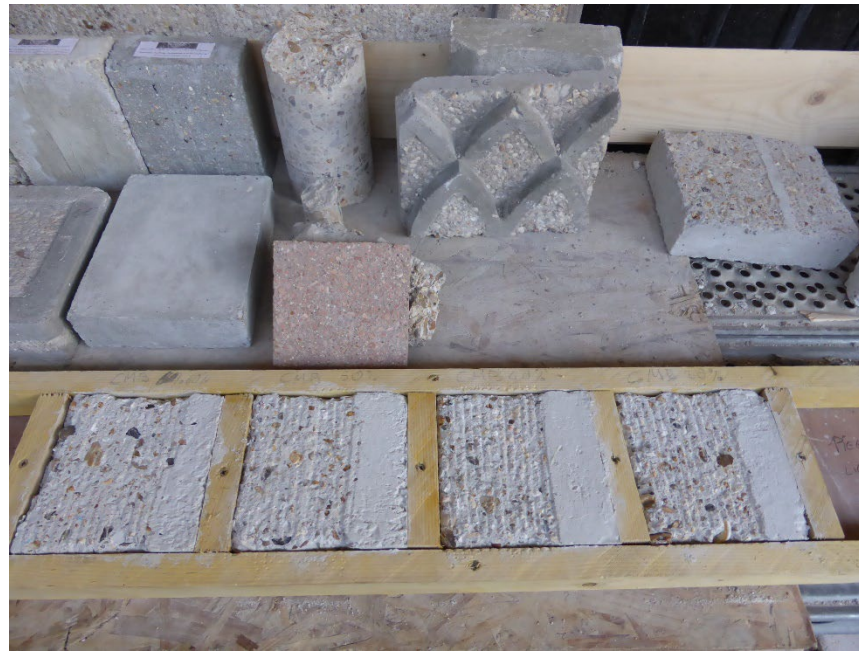
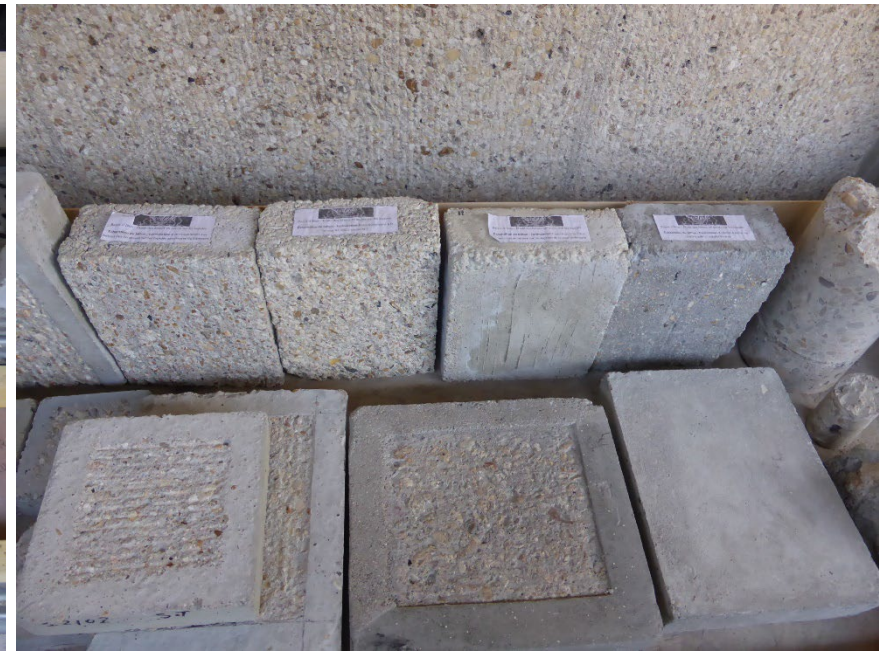
Corrosion induite par la carbonatation → Mise au point du protocole

- Finition bouchardée similaire à l'original → Débat déontologique → Béton/Mortier de réparation
- Pollution sulfatée → Béton de réparation spécialement formulé avec liant résistant aux sulfates et granulats identiques à l'original
- Nombreux essais de mise au point formulation/finition

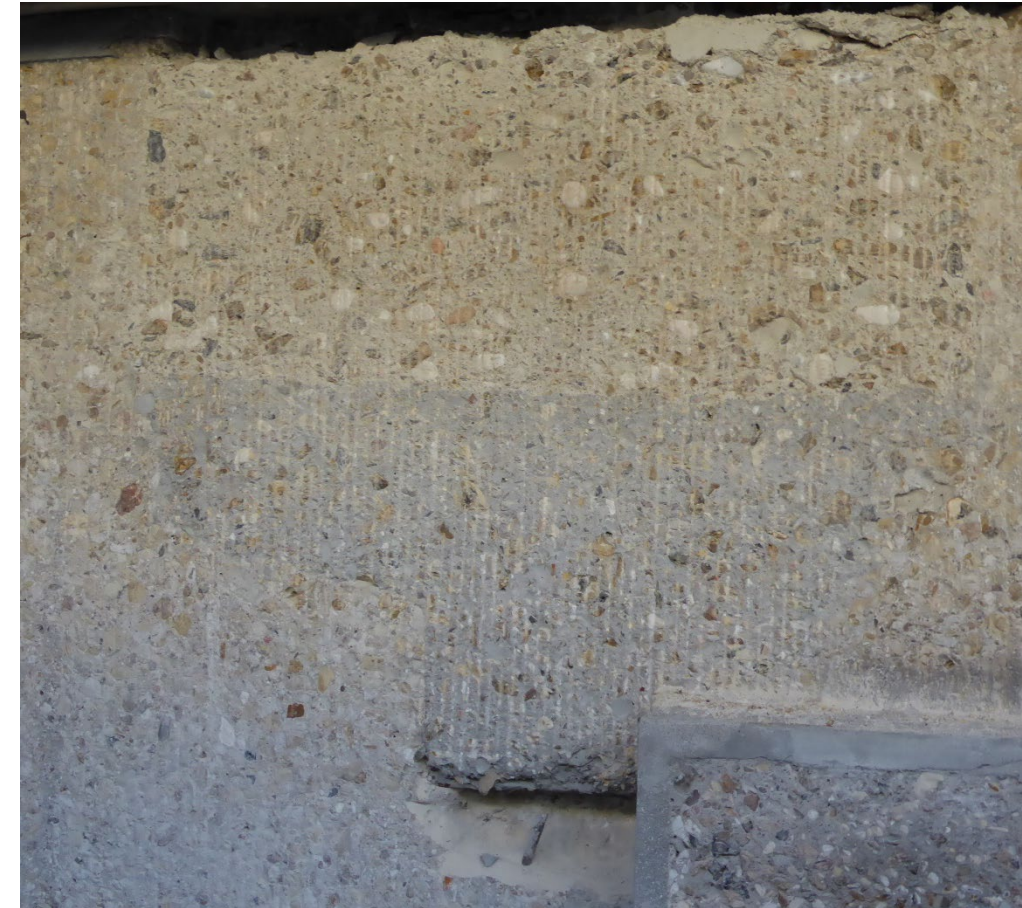
Corrosion induite par la carbonatation → Protocole final

- Nettoyage à l'eau chaude basse pression (85°, 2.5 bars), et ponctuellement projection d'abrasifs fins en voie sèche.
- Purge des zones épaufrées, dégagement derrière les aciers corrodés et de 5 à 10 cm de chaque côté des armatures.
- Nettoyage des aciers, remplacement si nécessaire.
- Application d'une première couche de pâte de ciment sur le substrat et autour des aciers.
- Coffrage placé à 2 cm en saillie de la surface en béton d'origine → Après 30 jours de prise, bouchardage pour atteindre le niveau de la surface d'origine, puis cure.
- Badigeon ocre sur certaines parties de la cour intérieure (données d'archives et analyses).
- Pas de traitement additionnel (ni hydrofuges, ni d'inhibiteur de corrosion)

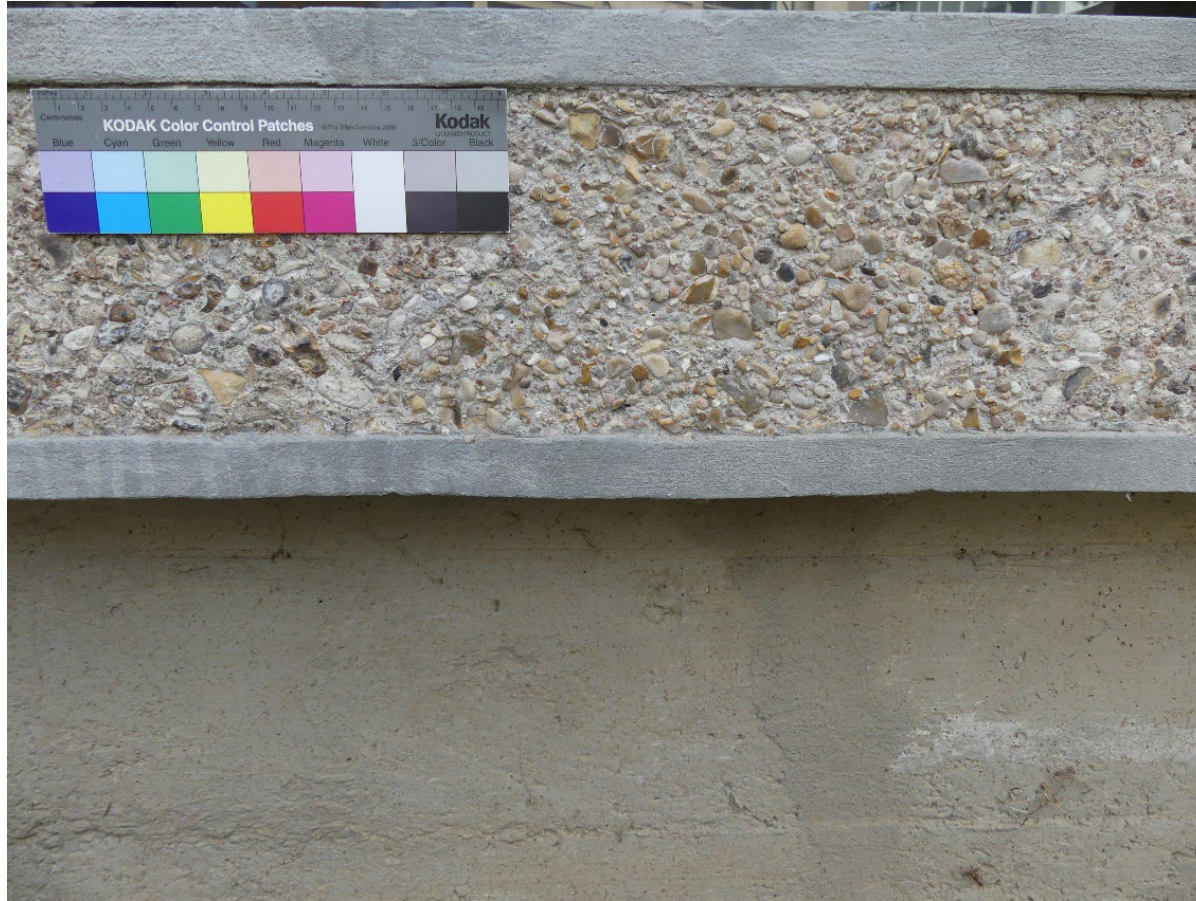
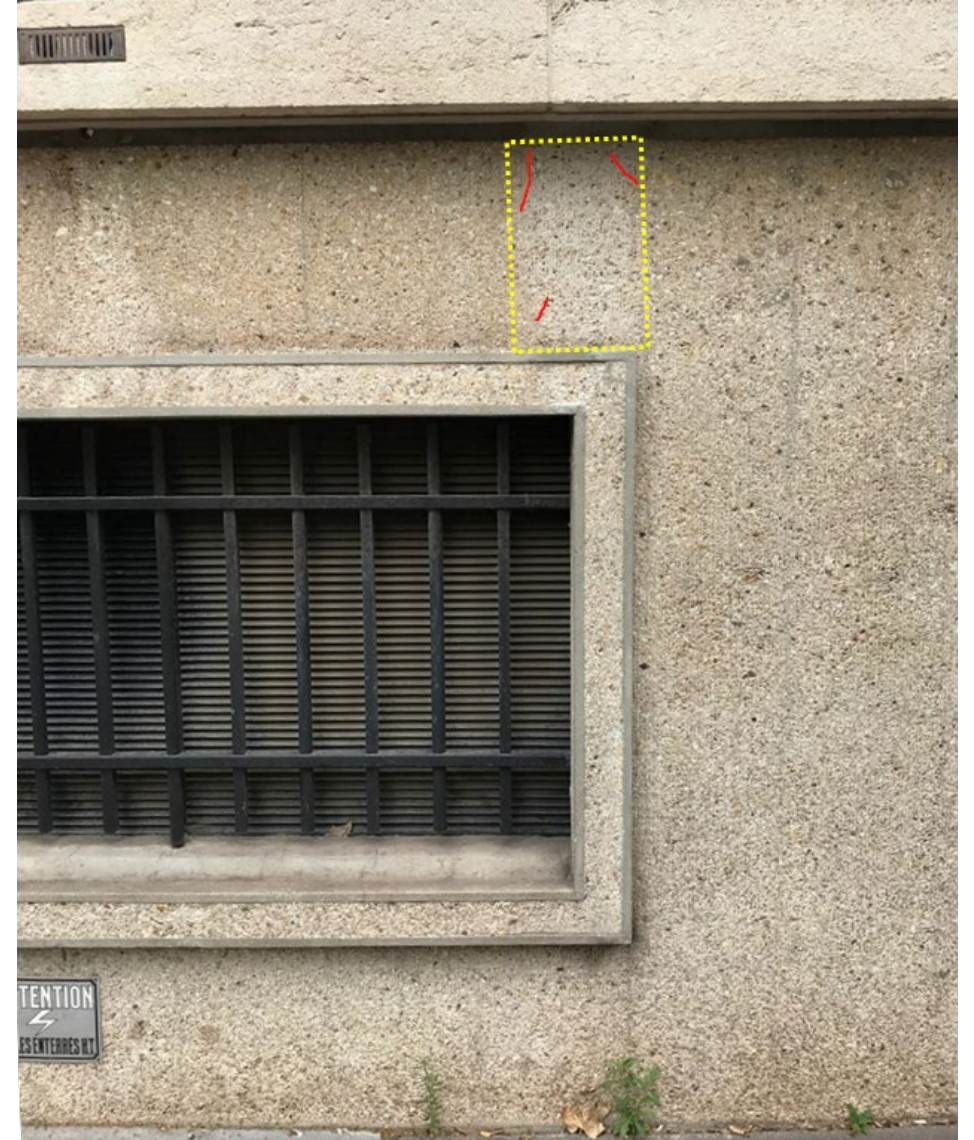
- Performances esthétiques
 - ➔ Très bonnes
 - ➔ Réparations difficiles à discerner

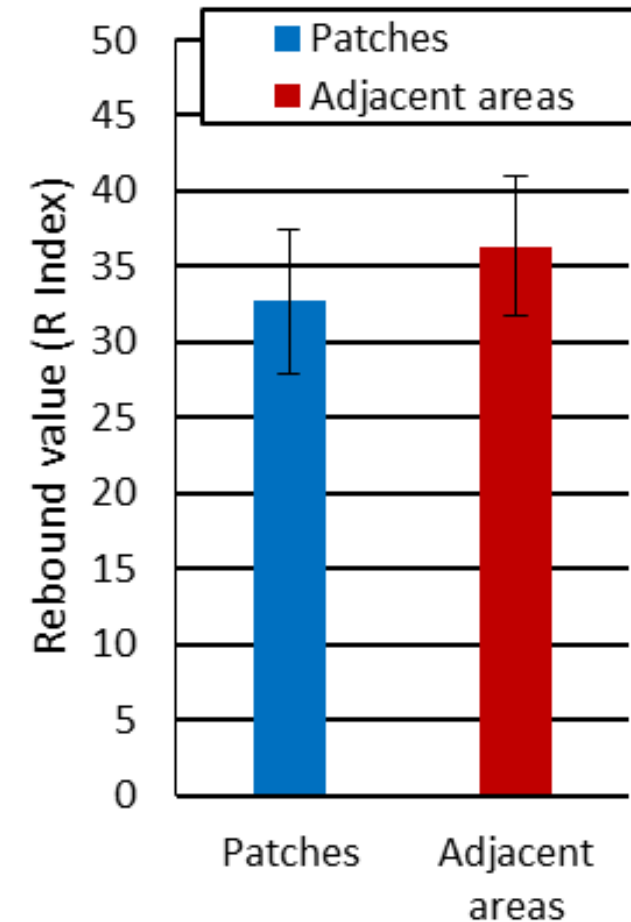
- ➔ Globalement très bonnes
- ➔ Très peu d'altérations visibles ⇒ Rares fines fissures et délaminations aux interfaces
- ➔ Performances mécaniques légèrement plus basses pour le béton de réparation

Au bilan, réparations en très bon état après 6 ans.

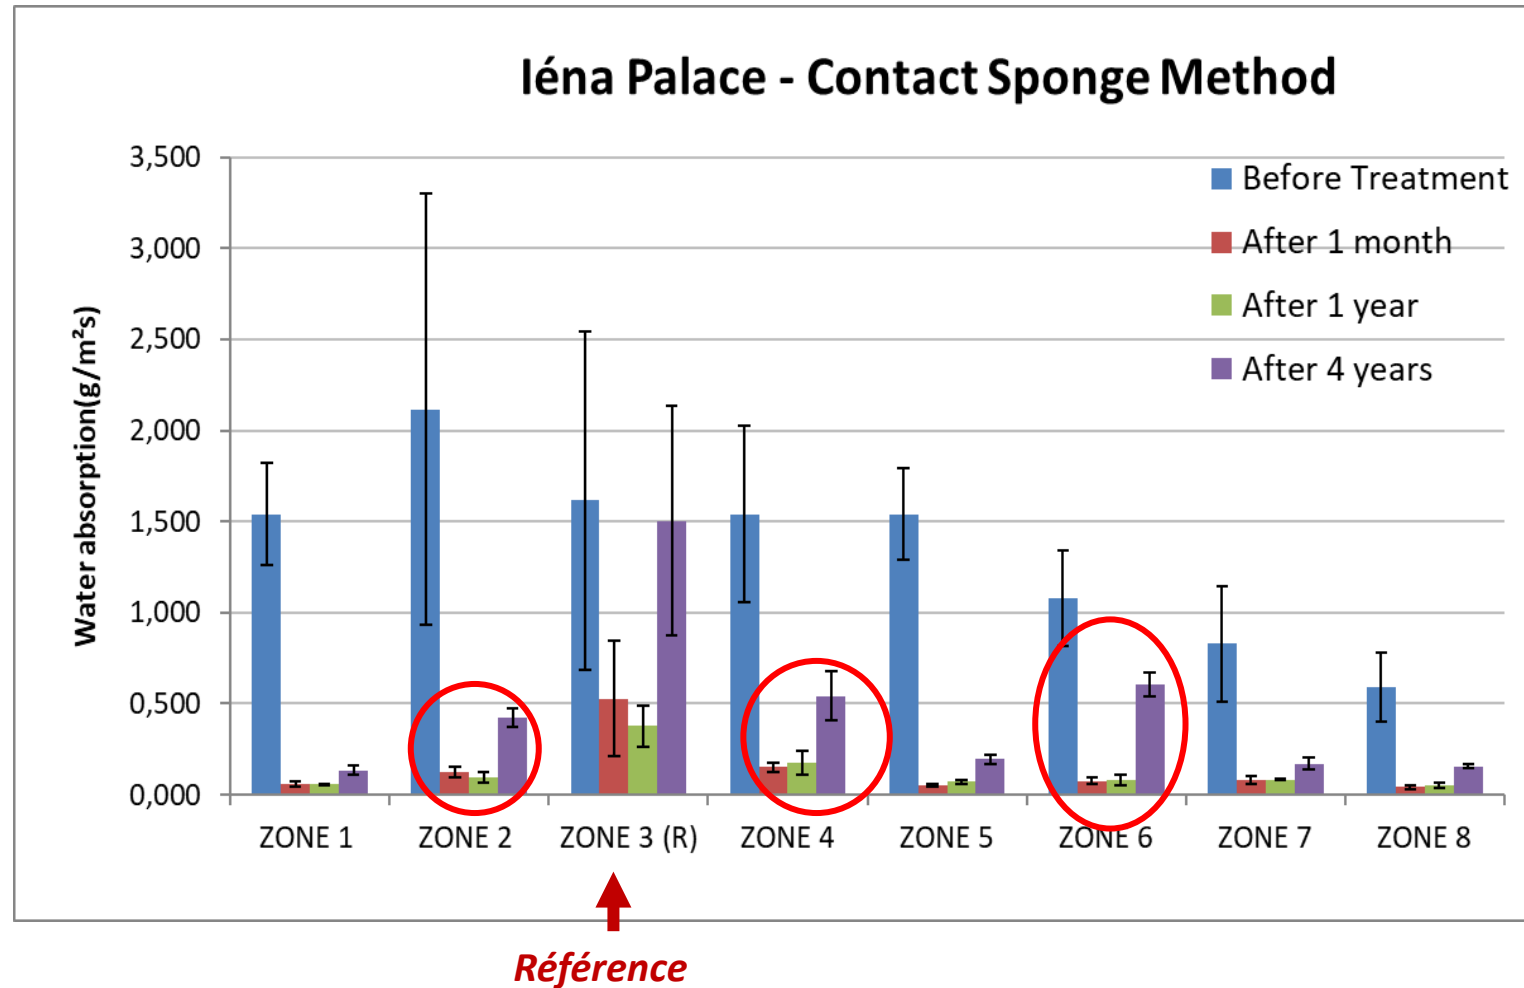
- ✓ Après **4 ans**, diminution graduelle de l'efficacité pour tous les produits
- ✓ De 87 à 90% après un mois, à 60% pour l'efficacité la plus dégradée après 4 ans

- Phénomène de séchage lié à la présence de l'échafaudage visible sur la zone de référence (zone 3)
- Pour tous les produits ⇒ 1 mois après traitement ⇒ Réduction de l'absorption d'eau de 91 à 97% par rapport à la zone de référence
- P4 : produit le moins efficace après 1 mois
- P7 : référence solvant white spirit
