# Bienvenue au Workshop #3

# Retour d'expérience sur le diagnostic corrosion du Pont d'Oléron

RD26- Bourcefranc- Le-Chapus (17)

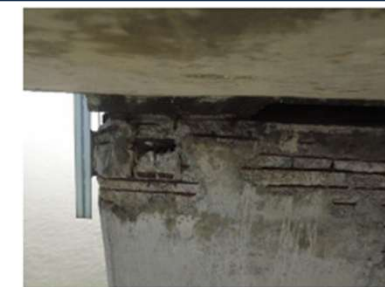
Figure 8 : vue d'une zone de cachetage - Pile P13

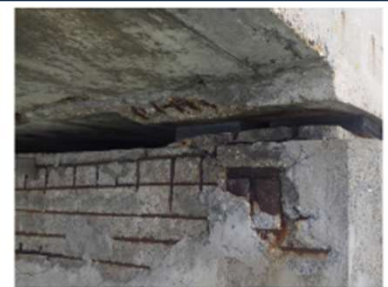
Figure 9 : vue d'une zone de cachetage - Pile P17

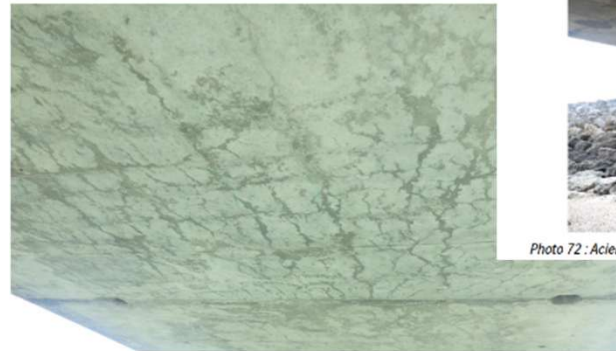
Photo 44 : Faïençage en hourdis inférieur du voussoir 23A2

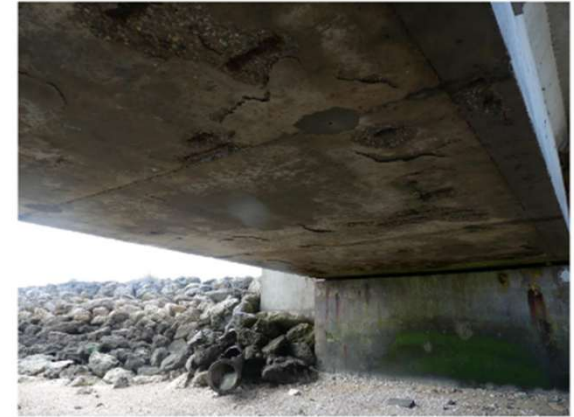
Photo 72 : Aciers apparents corrodés, éclats de béton et amorces d'éclat en hourdis inférieur du voussoir 46.C2

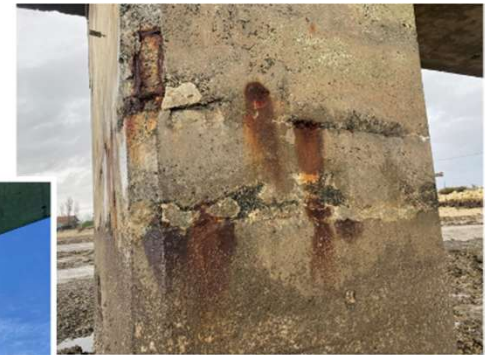
94 : Fissure horizontale, coulures d'oxyde et aciers apparents corrodés sur P3, face Sud

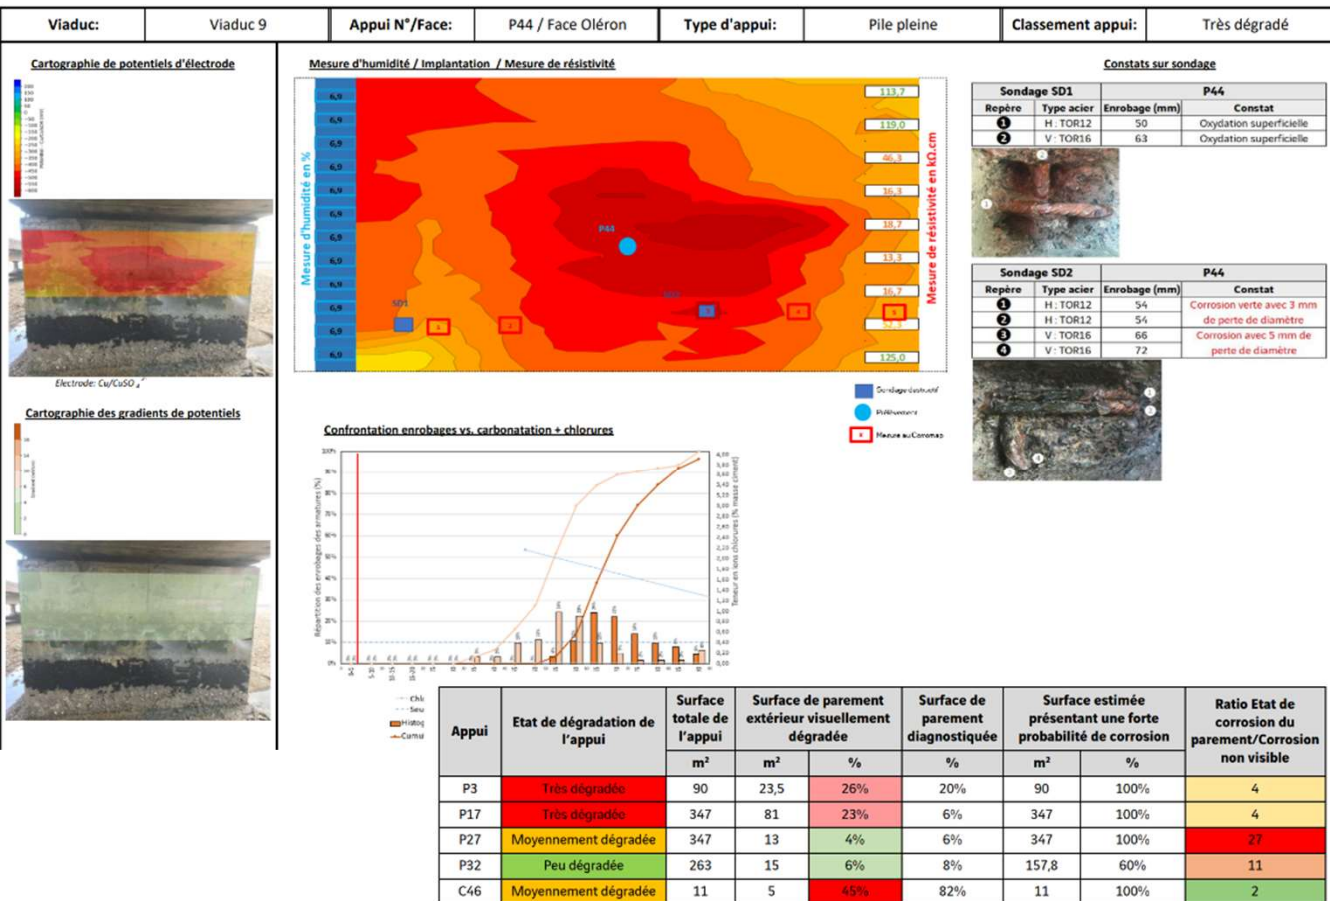
Les cartographies de potentiels de corrosion obtenues, montrent globalement des valeurs de potentiel plutôt électro-négatives, signe de corrosion active des armatures, notamment en zone de marnage, ce qui semble en corrélation avec le niveau de pollution des bétons.

Les gradients de potentiels sont généralement plus marqués à proximité des désordres de types éclats en formation et aciers apparents corrodés affectant le parement. Les mesures de résistivité électrique des bétons indiquent généralement des risques de corrosion plus élevés en zone de marnage, mesures qui peuvent être impactées par l'humidité du parement. On note aussi que les mesures réalisées au niveau des désordres indiquent généralement des risques de corrosion plus forts.

L'examen de l'état des aciers montre que les armatures situées directement ou à proximité des désordres ou des zones anodiques très marquées sont corrodées avec des pertes de diamètres pouvant aller jusqu'à la dissolution (essentiellement pile P3, P17, P44). Au-delà de ces zones, la très grande majorité des armatures, présentent une oxydation généralisée et parfois une corrosion sans perte de diamètre,

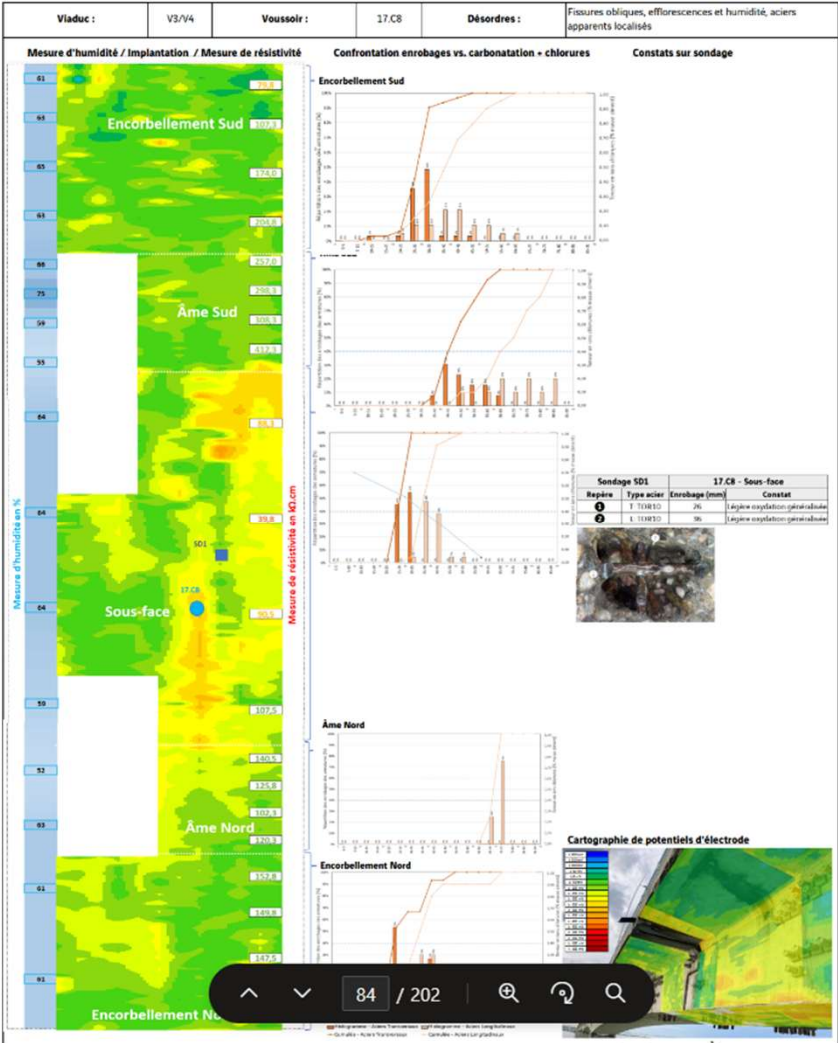
Les cartographies de potentiel obtenues, mettent globalement et logiquement en évidence la présence de zones ponctuelles fortement anodiques (zone de corrosion) à proximité des désordres de types éclats en formation et aciers apparents corrodés affectant le parement. Ces cartographies mettent aussi en évidence (les mesures de résistivité vont aussi dans ce sens) une probabilité de corrosion modérée à forte en sous-face de voussoir. L'existence d'une telle probabilité malgré le fait que les polluants n'ont généralement pas atteint en quantité suffisante les armatures en zone courante, est sûrement liée à la présence de défauts ayant permis aux polluants d'atteindre les armatures comme les fissures affectant largement la sous-face ou encore les zones de ségrégation, les trous de construction ou les ragréages.

Concernant la sous-face du voussoir 46.C1, la probabilité de corrosion est logiquement forte sur la quasi-totalité de la surface.

L'examen visuel des aciers montre que les armatures situées directement ou à proximité des désordres ou des zones anodiques très marquées sont corrodées avec des pertes de diamètres pouvant aller jusqu'à la dissolution.
