Bienvenue au Workshop #3

*Session 3 : Diagnostic
et Retour d'Expérience
sur ouvrages*

**Œuvre iconique d'Auguste Perret à
Paris : le palais de l'éna**

***Un remarquable exemple de durabilité
de la construction et de la restauration***

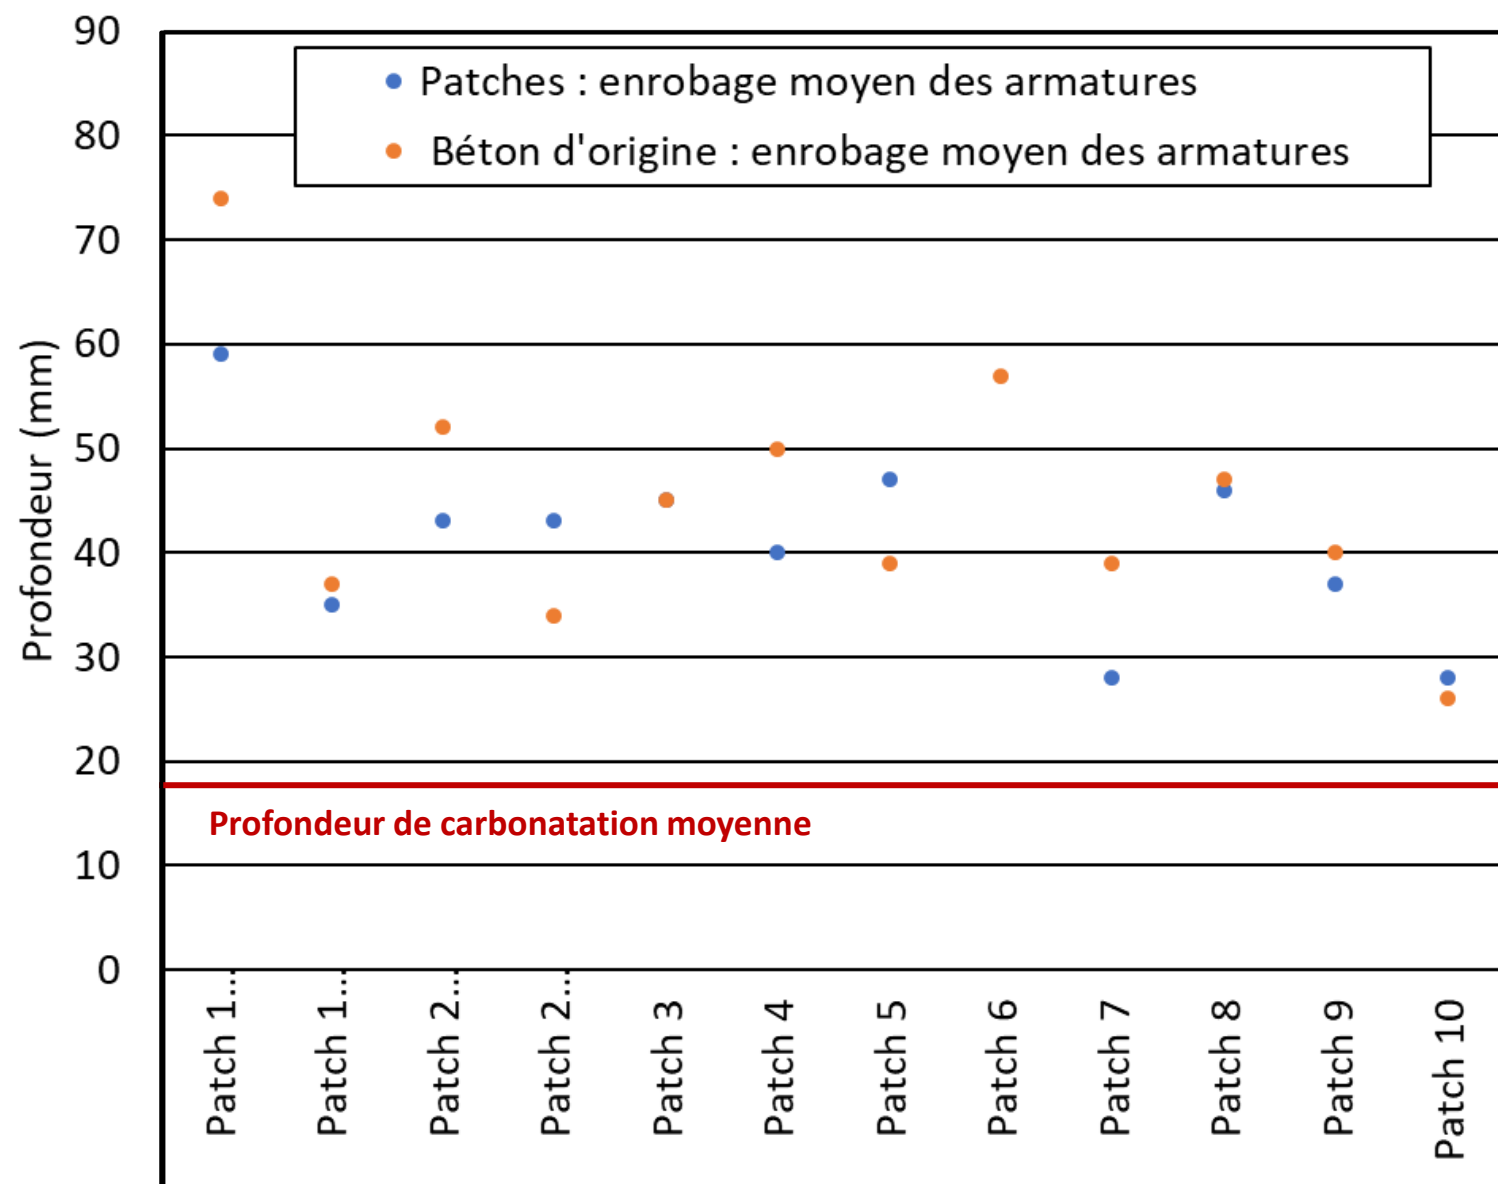
- **Profondeur de carbonatation** systématiquement inférieure aux enrobages moyens (béton d'origine et réparations)
- **Epaisseurs d'enrobage** jusqu'à 75mm dans le béton d'origine et jusqu'à 60mm dans les réparations
