# Bienvenue au Workshop #3

# Retour d'expérience sur le diagnostic corrosion du Pont d'Oléron

RD26- Bourcefranc- Le-Chapus (17)

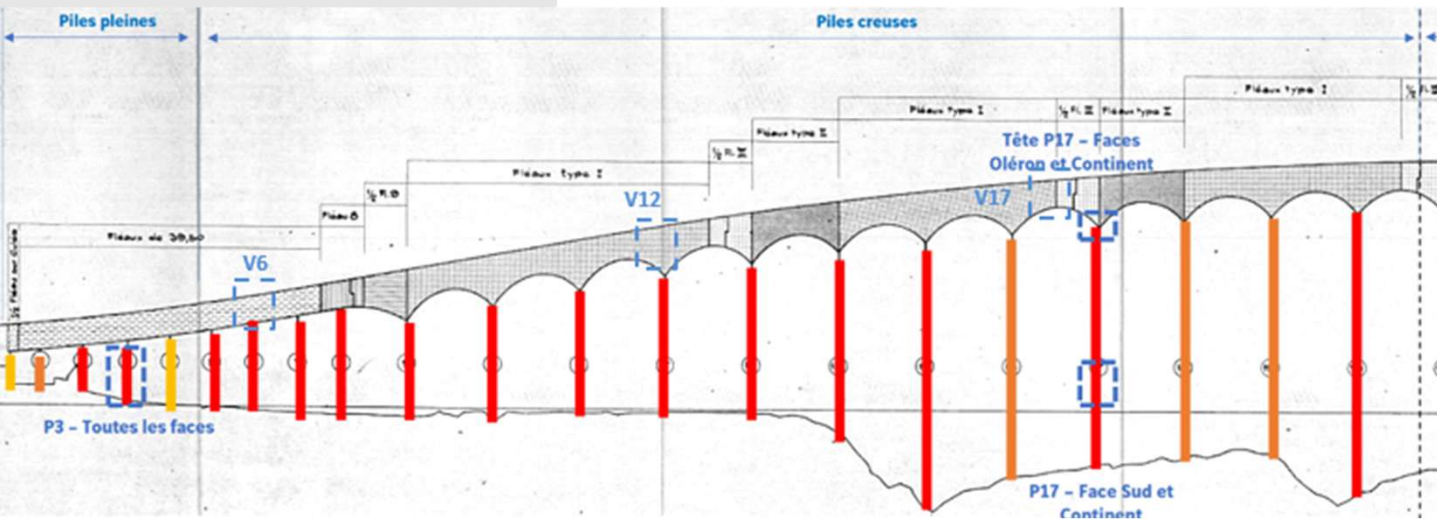
### Etat:

- Peu dégradé
- Moyennement dégradé
- Très dégradé

- Pour le diagnostic: 5 piles et 6 voussoirs ciblés

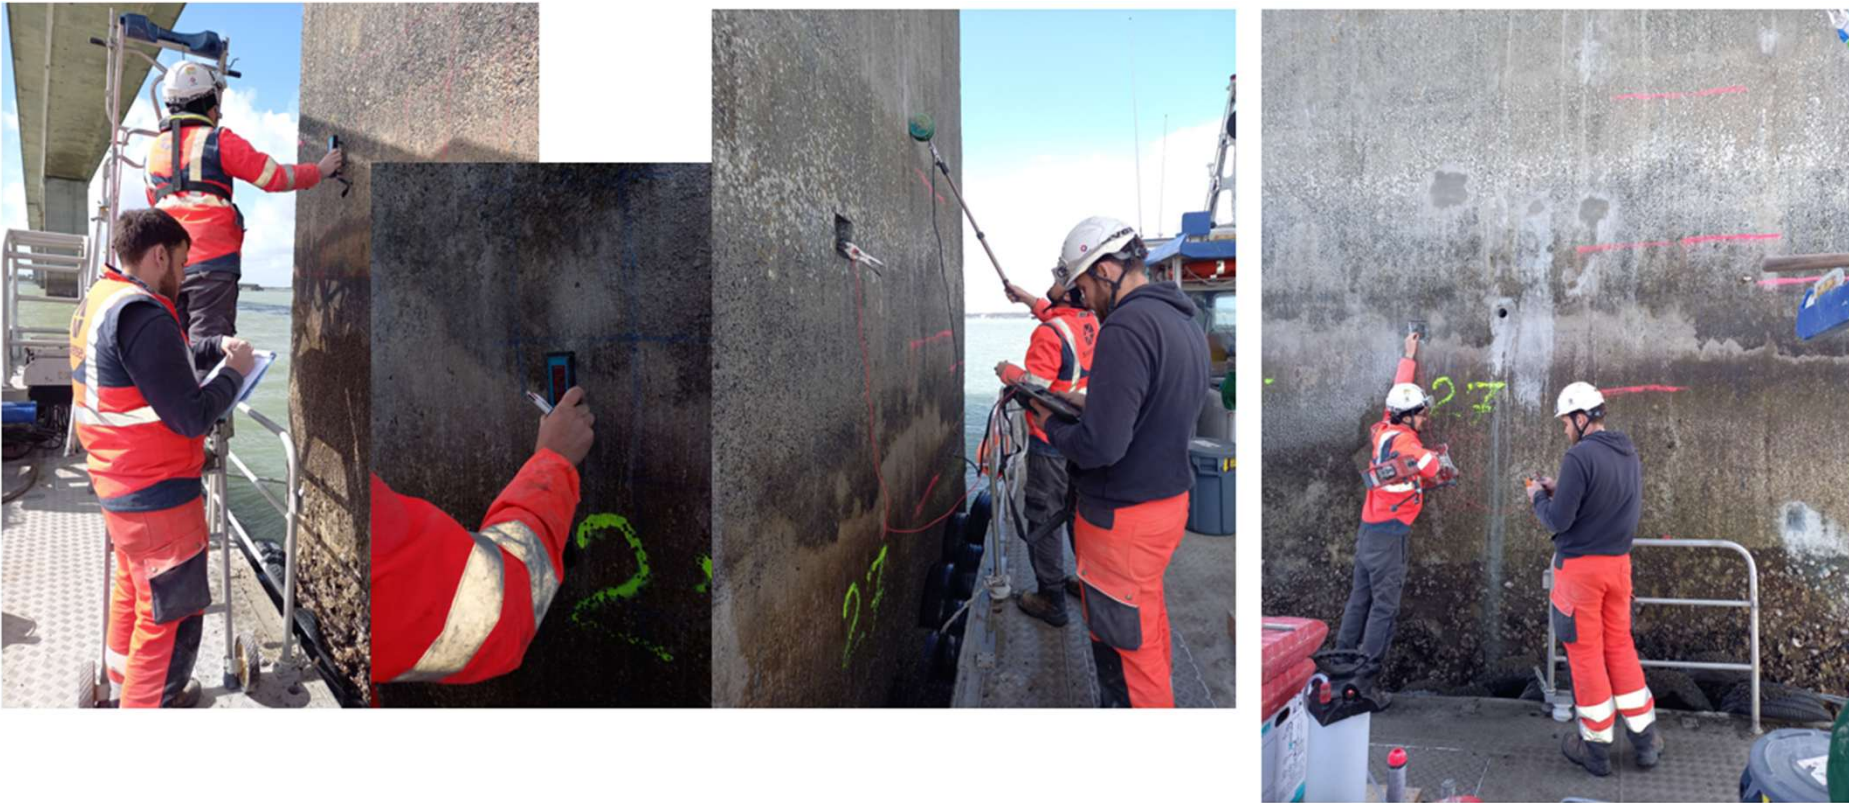
Mesures de résistivité, cartographies de potentiels de corrosion

Les cartographies de potentiels de corrosion obtenues, montrent globalement des valeurs de potentiel plutôt électro-négatives, signe de corrosion active des armatures, notamment en zone de marnage, ce qui semble en corrélation avec le niveau de pollution des bétons.

Les gradients de potentiels sont généralement plus marqués à proximité des désordres de types éclats en formation et aciers apparents corrodés affectant le parement. Les mesures de résistivité électrique des bétons indiquent généralement des risques de corrosion plus élevés en zone de marnage, mesures qui peuvent être impactées par l'humidité du parement. On note aussi que les mesures réalisées au niveau des désordres indiquent généralement des risques de corrosion plus forts.
