# Bienvenue au Workshop #3

GIS DECADES  
**D**urabilité **E**t **C**orrosion des  
**A**rmatures **D**ans les ouvrag**E**s  
en béton intégrant ou non des  
**S**olutions bas carbone

# Les aciers inoxydables pour une meilleure durabilité du béton armé dans les environnements fortement chlorurés

**Objectif : comparer la résistance à la corrosion d'armatures en acier carbone et en aciers inoxydables au laboratoire (accéléré) et sur site de marnage (réalité)**

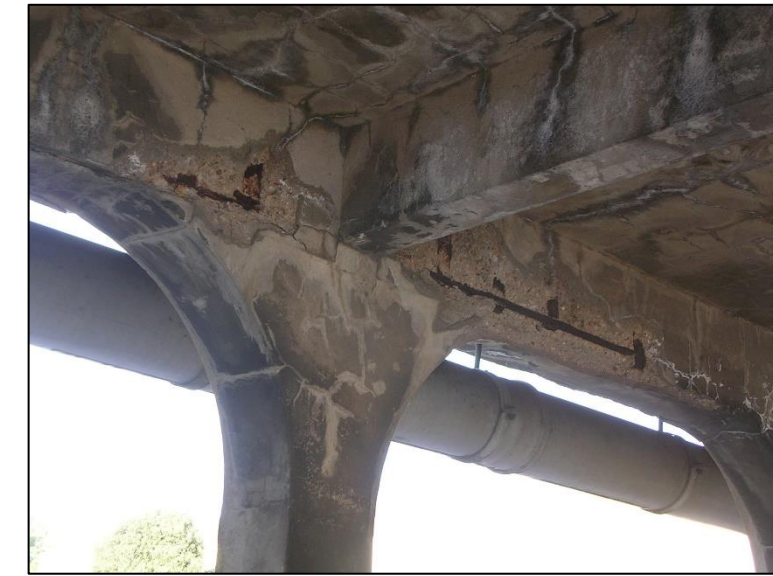
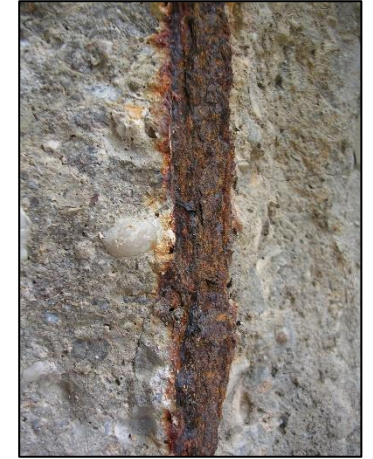
Corrosion du béton armé induite par la carbonatation  
Pont Camille de Hogues à Châtellerault, 2007 (avant réparation)  
V. Bouteiller, Univ. Eiffel

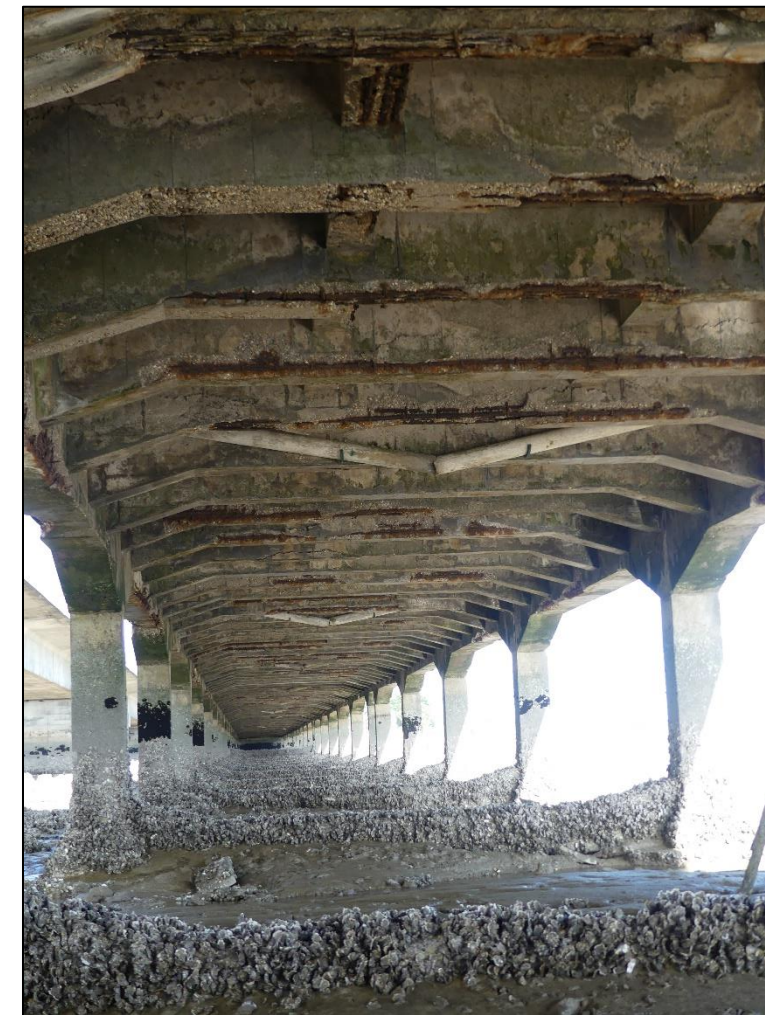
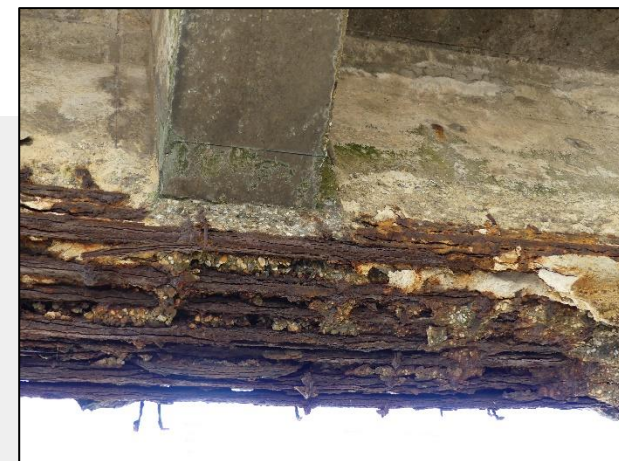
Corrosion du béton armé induite par les ions chlorure  
Estacade, Oléron, 2026  
V. Bouteiller, Univ. Eiffel

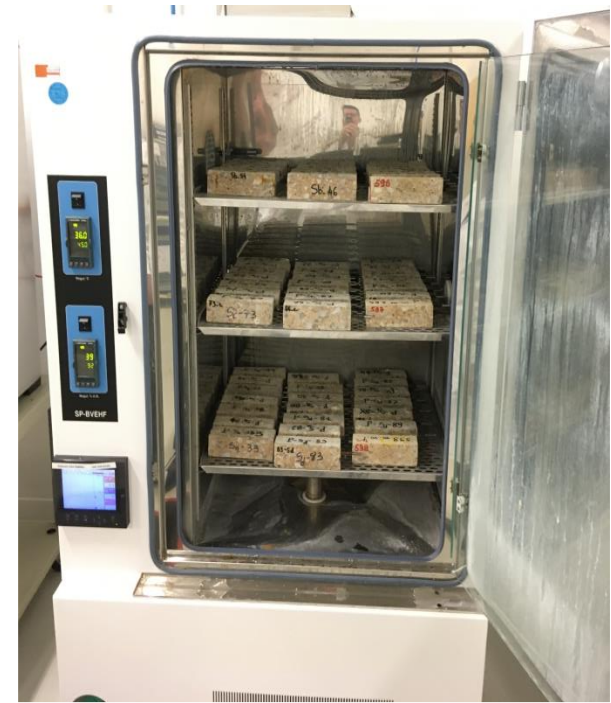
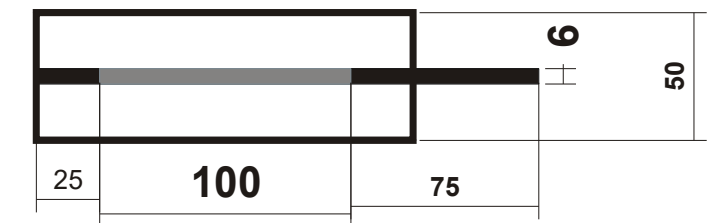
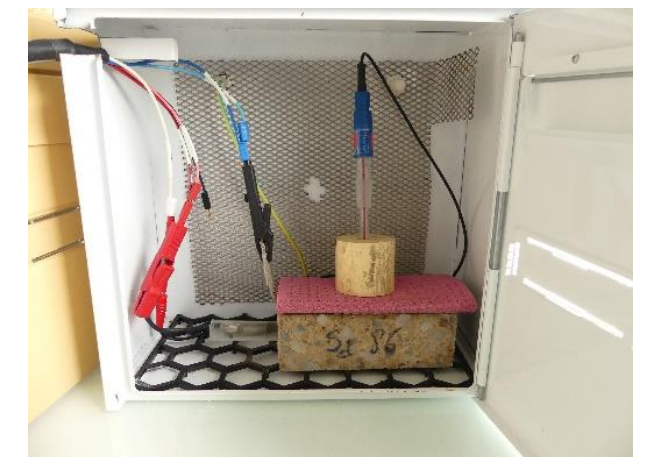
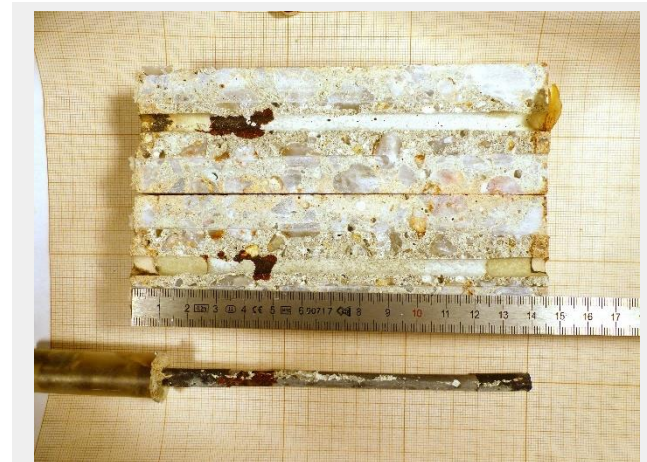
- **Suivi de la corrosion par des méthodes non-destructives**
  - Observations visuelles (produits de corrosion, fissures)
  - Mesures électrochimiques :
    - Potentiel de corrosion  $E_{\text{corr}}$ ,
    - Résistance de polarisation linéaire et
    - Spectroscopie d'impédance électrochimique
  - Calcul du courant de corrosion  $J_{\text{corr}}$
- **Méthodes destructives après 12 années**
  - Observations visuelles des prismes autopsiés

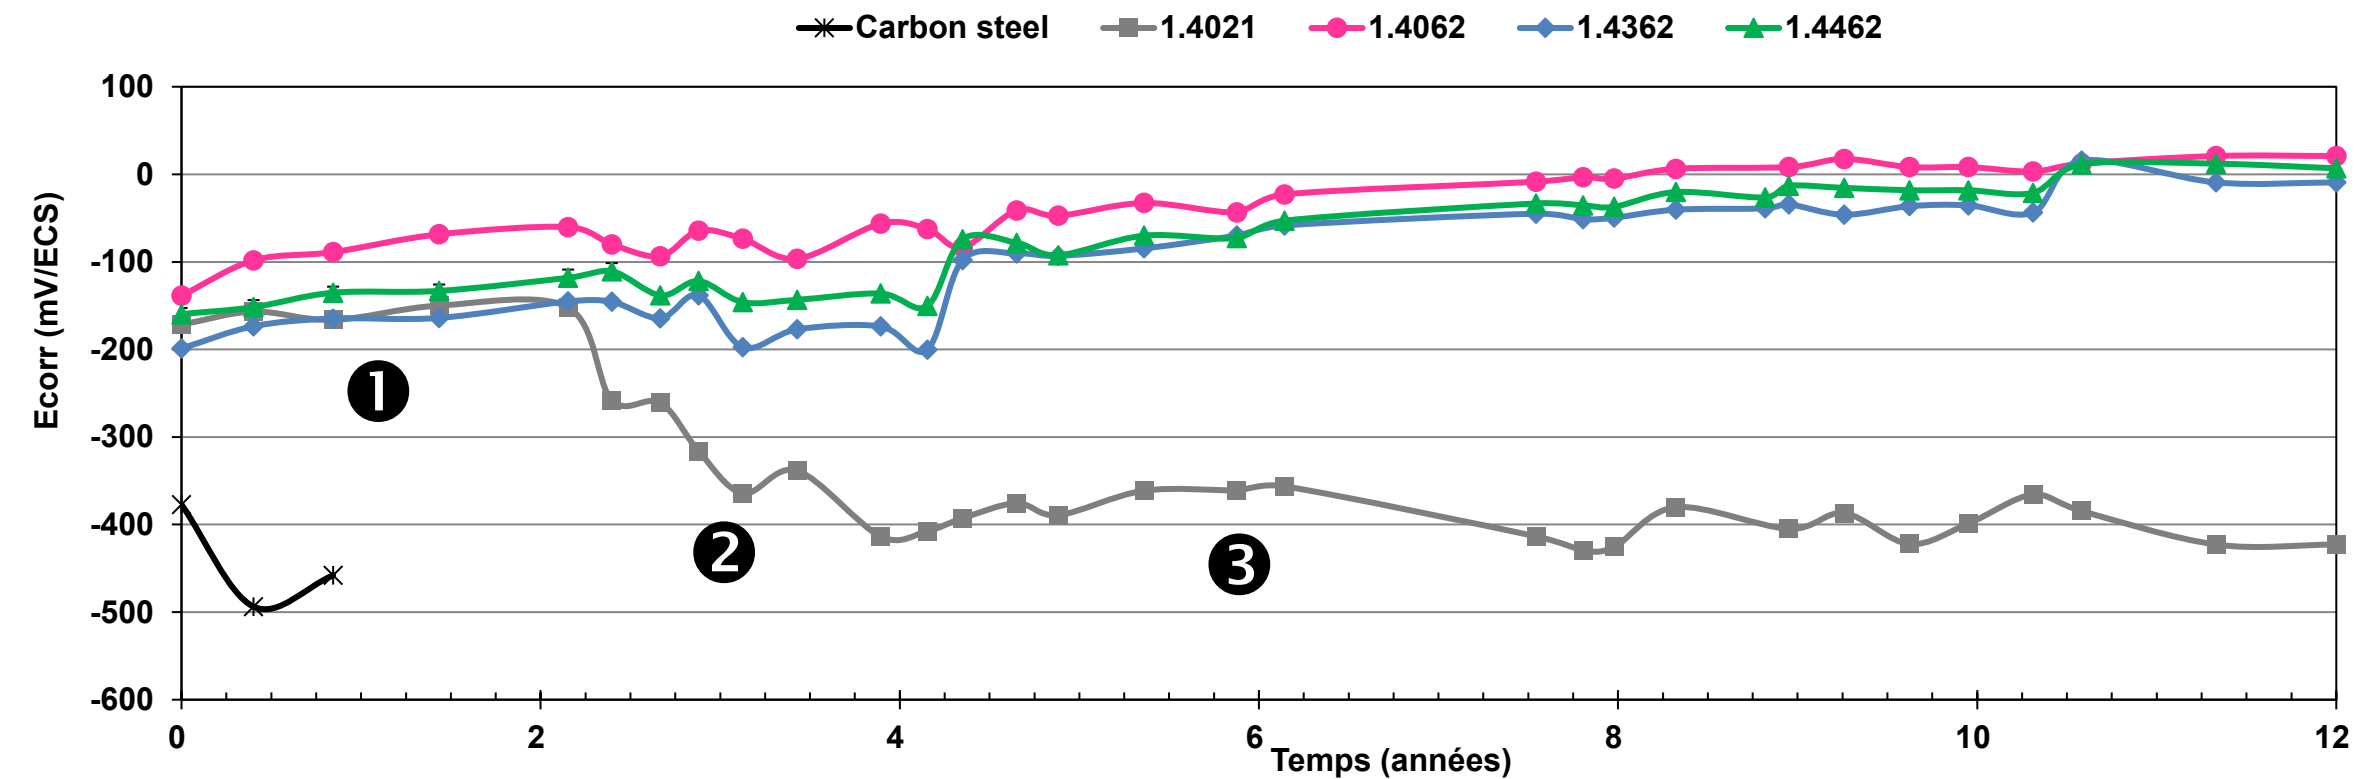
# 3. Résultats des caractérisations électrochimiques

- **Acier carbone : corrosion très élevée et fissuration totale du prisme après 12 mois**
- **Acier martensitique 1.4021 → corrosion en 3 étapes**
- **Lean Duplex : aucune corrosion après 12 années**

| Etude | 1.<br>Etude au laboratoire<br>Prismes en béton armé entreposés en enceinte climatique<br>Après 12 années | | | 2.<br>Etude sur site<br>Poutrelles en béton armé exposées en zone de<br>marnage à La Rochelle<br>Après 12 années | |
|---|--|---|---|--|---|
| Potentiel de corrosion<br>moyen<br>(mV/ECS) | - 450 | - 420 | - 200 | - 515 | -140 |
| Densité de courant de<br>corrosion moyenne<br>( $\mu\text{A}/\text{cm}^2$ ) | 16 (très élevé) | 0,78 (modéré) | 0,01 (négligeable) | 1,3 (élevé) | 0,03 (négligeable) |

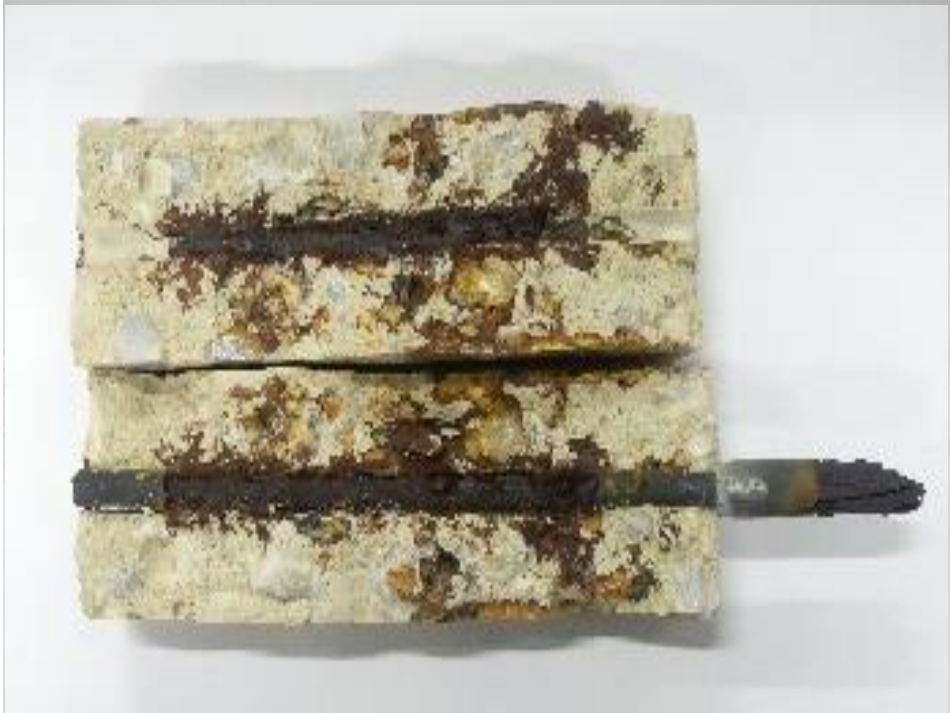
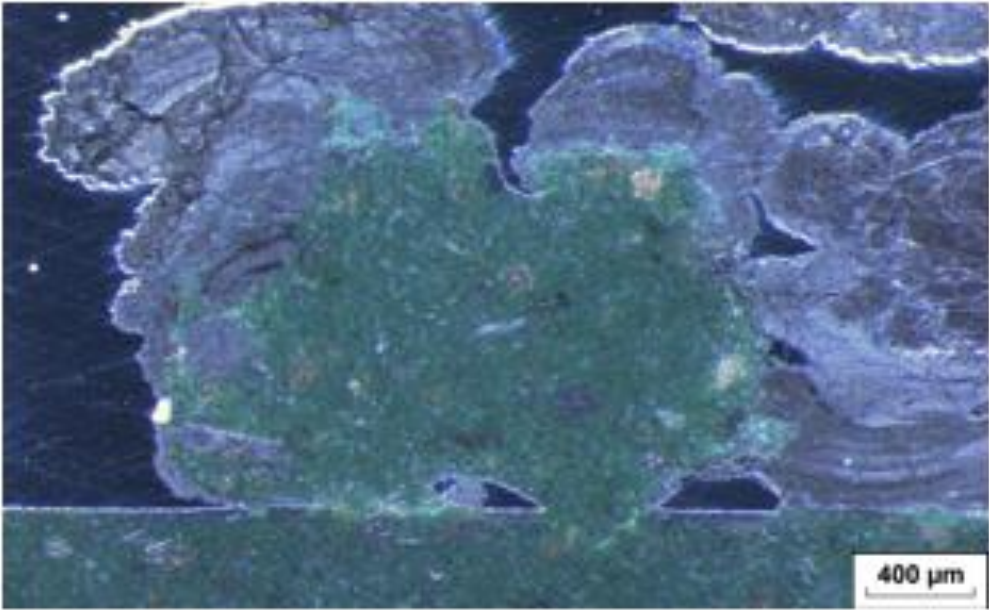
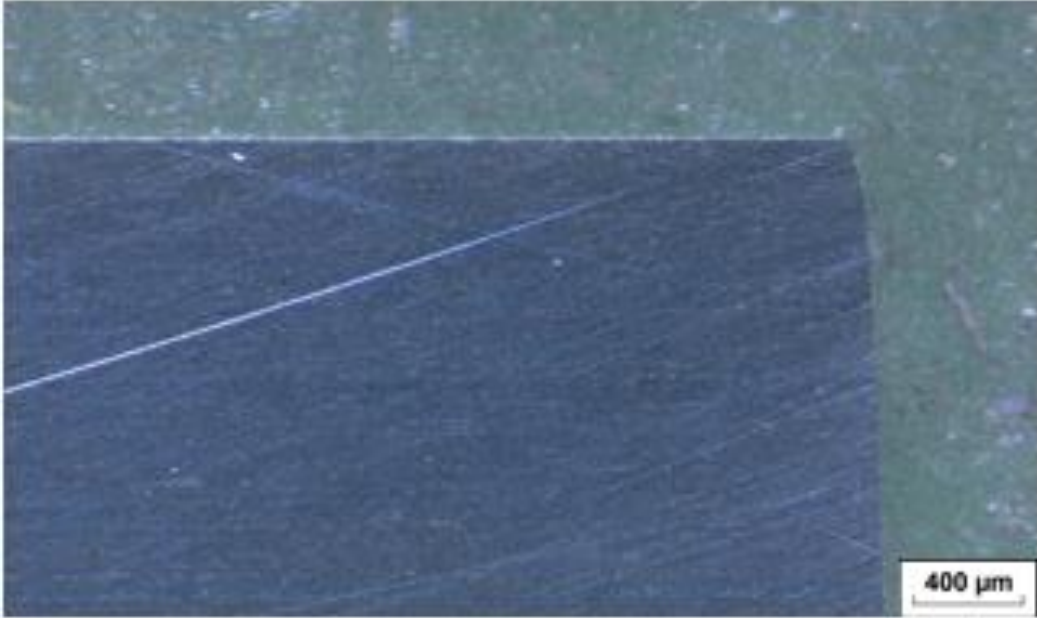
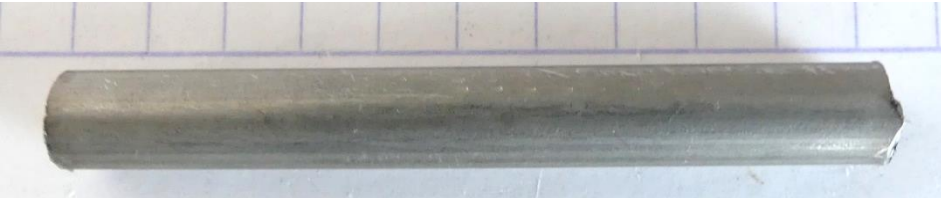
# 3. Résultats des observations visuelles et au microscope optique

| Acier carbone<br>FeE235 | Martensitique<br>1.4021 | Duplex<br>1.4062, 1.4362 et 1.4462 |
| Après 1 an | Après 12 ans | Après 12 ans |
| → Diffusion des produits de corrosion dans le béton, Corrosion de l'armature et fissuration voire éclatement du béton | → Diffusion des produits de corrosion dans le béton et Corrosion de l'armature | → Pas de corrosion |

| Etude | 1.<br>Etude au laboratoire<br>Prismes en béton armé entreposés en enceinte climatique<br>Après 12 années | | | 2.<br>Etude sur site<br>Poutrelles en béton armé exposées en zone de<br>marnage à La Rochelle<br>Après 12 années | |
|---|--|---|---|--|---|
| Observations visuelles | Eclatement du béton<br>après 1,5 ans | Produit de corrosion<br>sur l'armature et<br>diffusion dans le<br>béton | Aucune trace de<br>corrosion | Produits de corrosion<br>sur les armatures | Aucune trace de<br>corrosion |

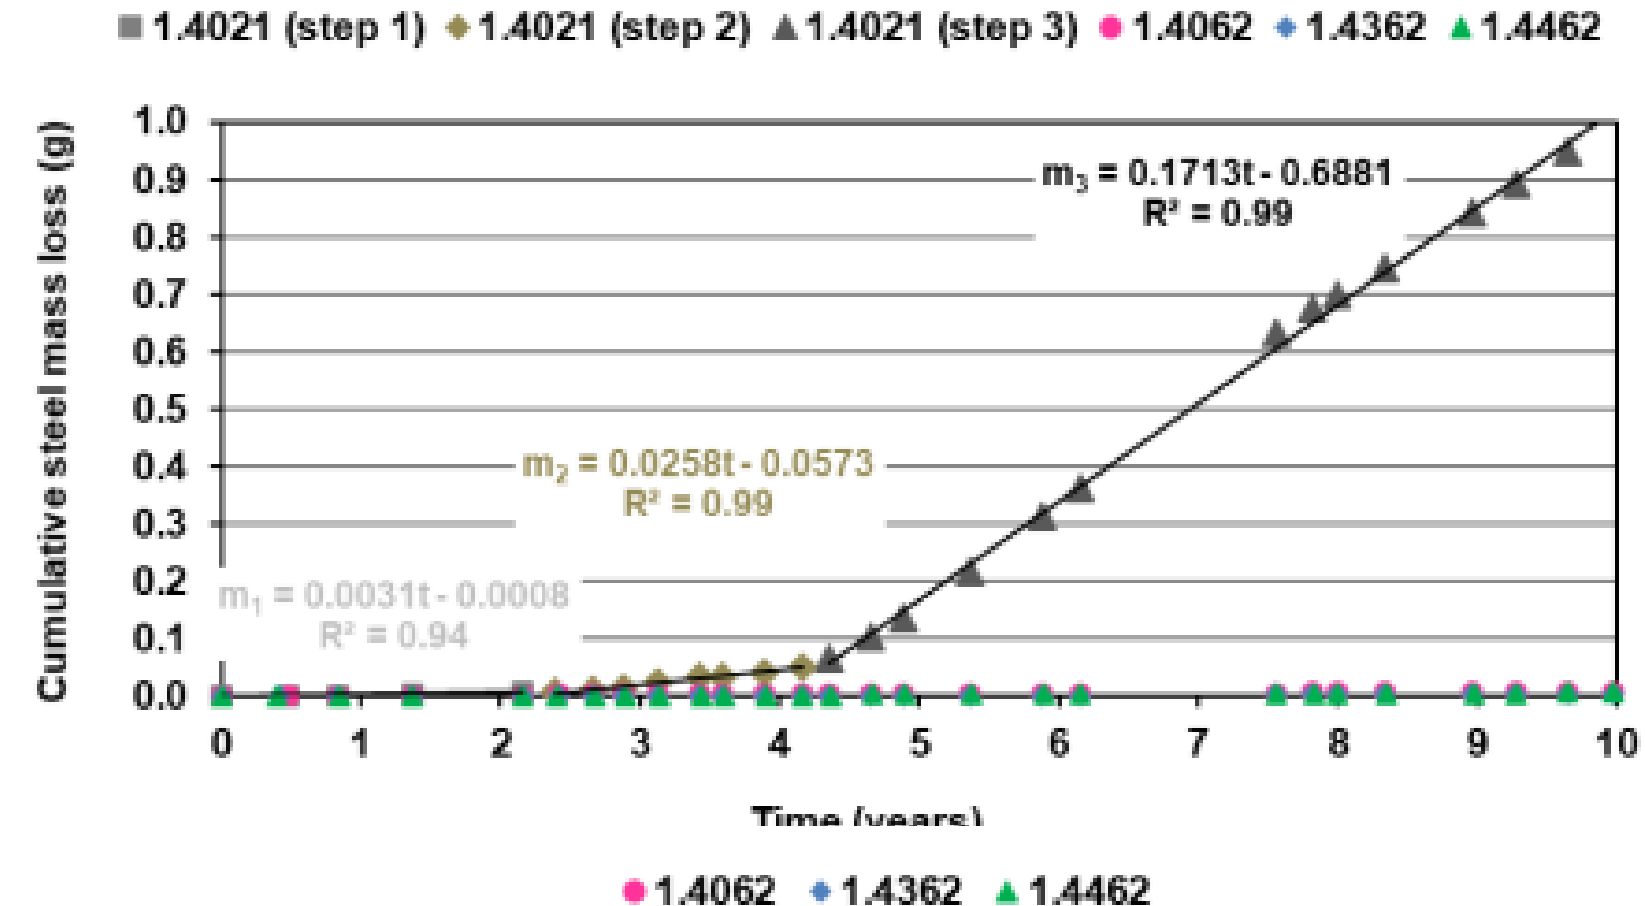
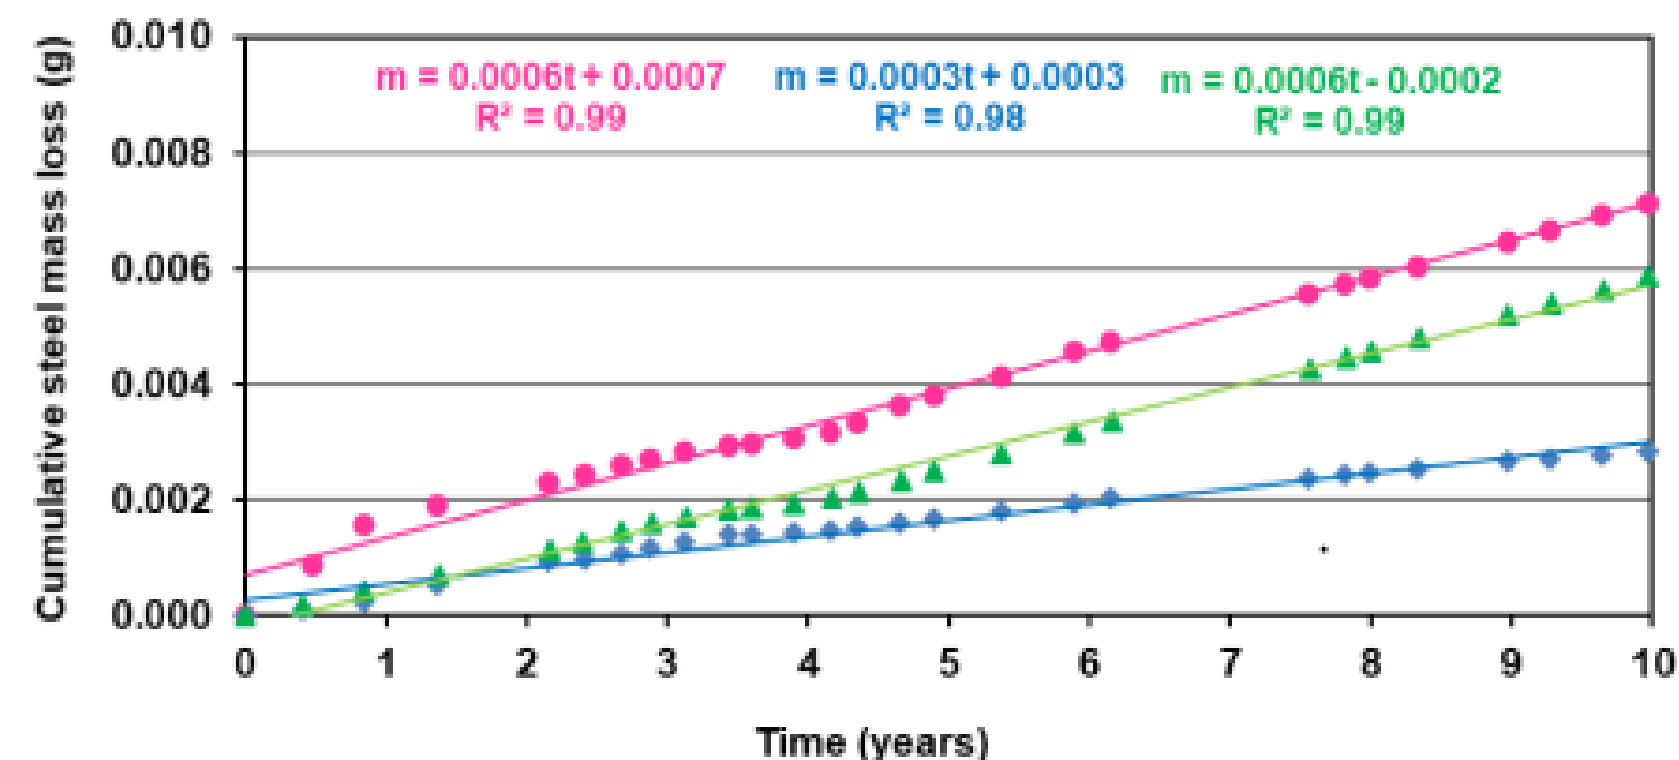
# 3. Cinétique de corrosion des aciers et prédiction

## 1. Calcul de la perte de masse à partir de la loi de Faraday : $m = \frac{M}{F \cdot z} \cdot I \cdot t$

## 2. Cinétique de corrosion suivant les nuances d'acier et modélisation

## 3. Prédiction à 50 ans

- Pour le 1.4021 : évolution de la perte de masse jusqu'à 7,88 g
- Pour les aciers inoxydables duplex : perte de masse négligeable de 0,03 g

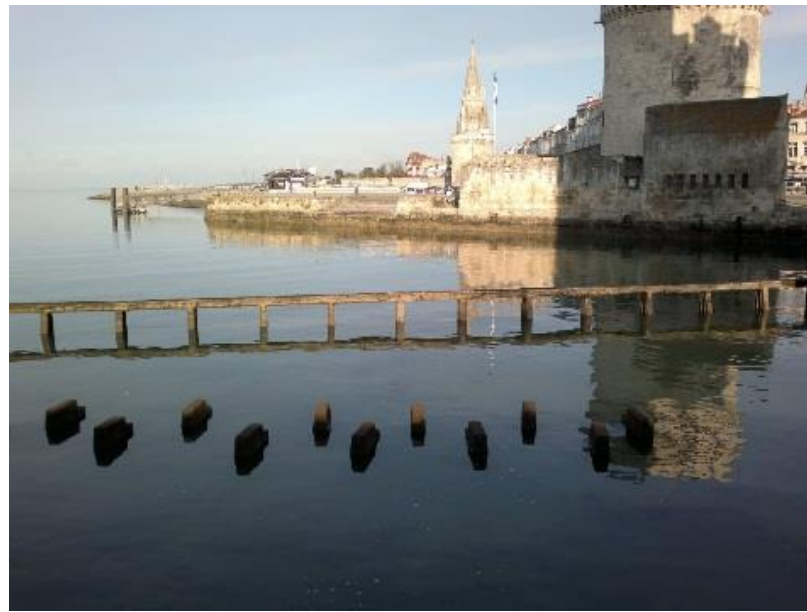
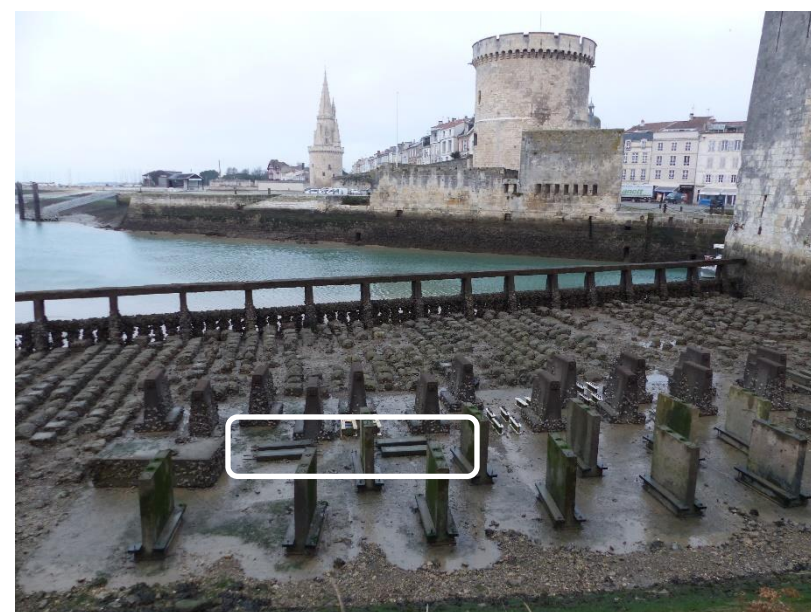
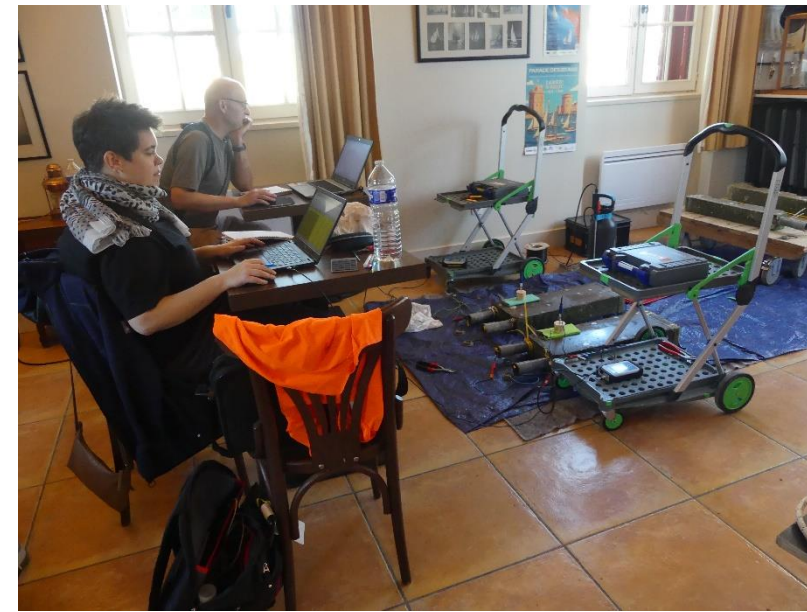
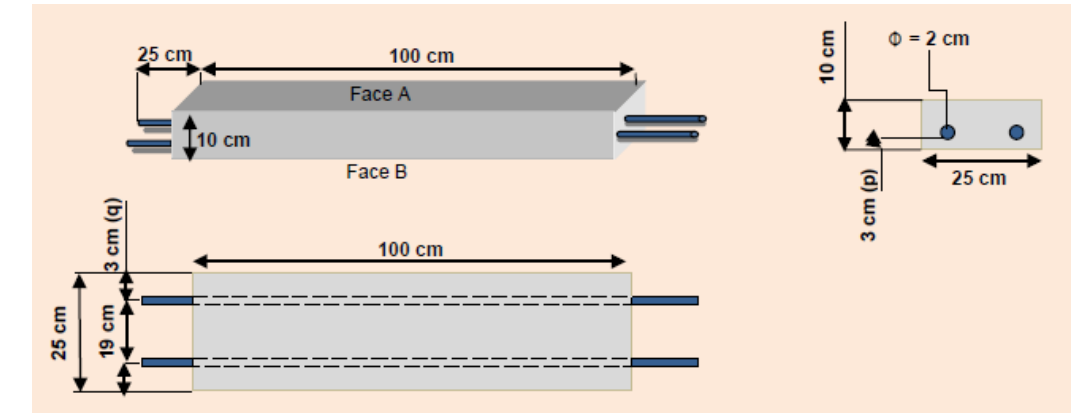
- Caractérisations électrochimiques (depuis 2013)

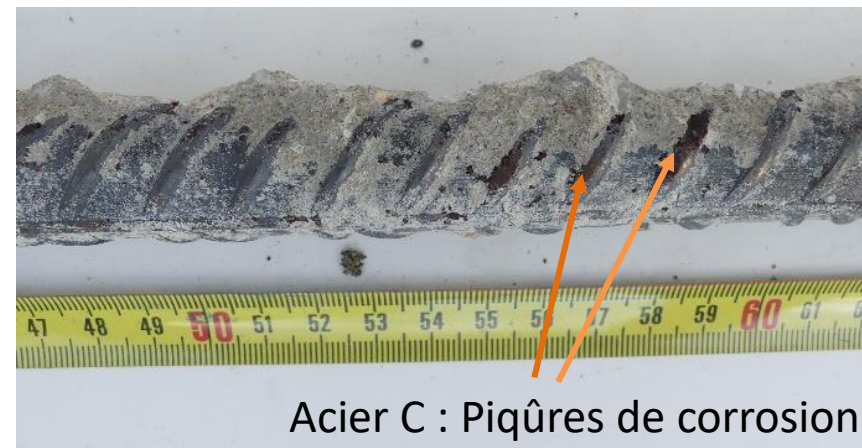
Acier C : Piqûres de corrosion

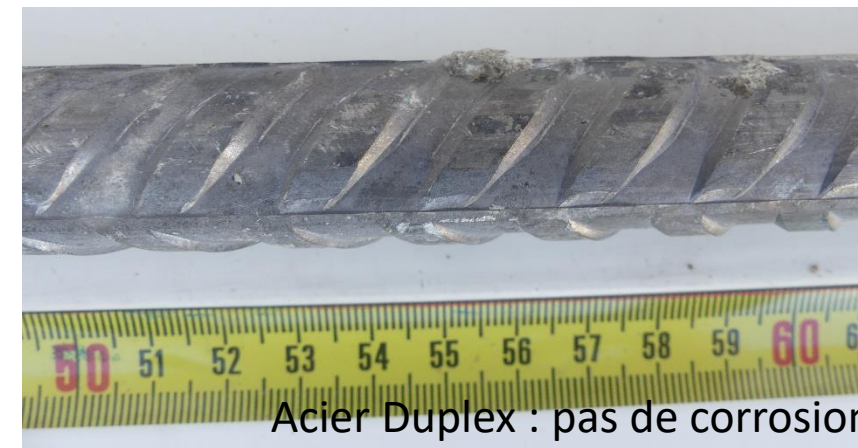
Acier Duplex : pas de corrosion

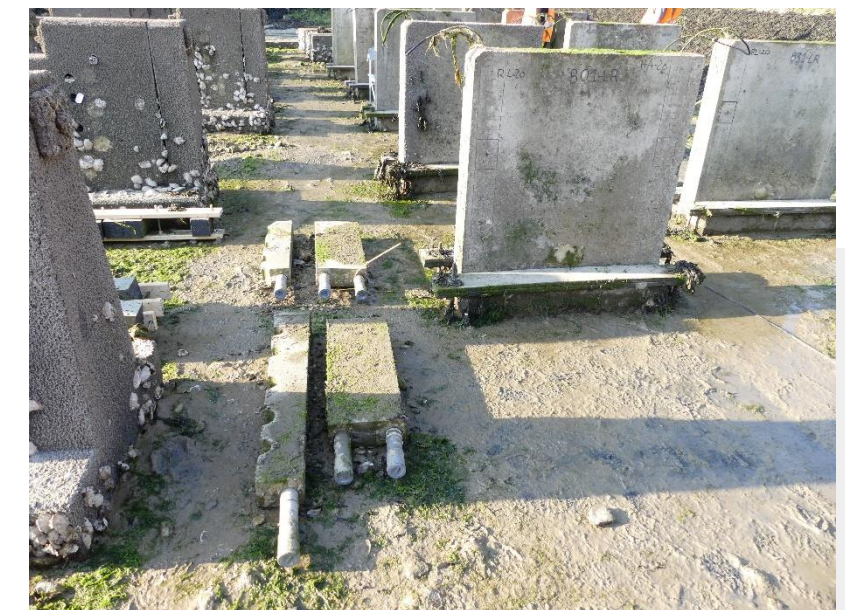
- Détermination des profils en ions chlorure dans le béton (2025-2026)
